Jelenia Góra 26.07.2011 roku

TECHNICZNA EKSPERTYZA BUDOWLANA

**BUDYNKU OZNACZONEGO SYMBOLEM NR 05 W KOMPLEKSIE OBIEKTÓW TERM
CIEPLICKICH – DOLNOŚLĄSKIEGO CENTRUM REKREACJI WODNEJ W JELENIEJ GÓRZE
PRZY ULICY FABRYCZNEJ 1**

W ZAKRESIE USTALENIA PRZYCZYNY SPĘKANIA I OSIADANIA ŚCIAN OBIEKTU.

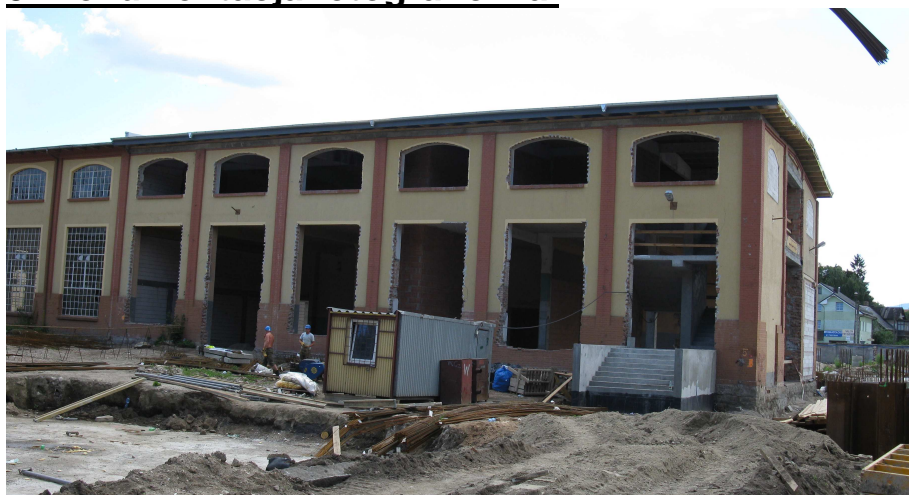
widok ogólny hali od strony elewacji północno-zachodniej

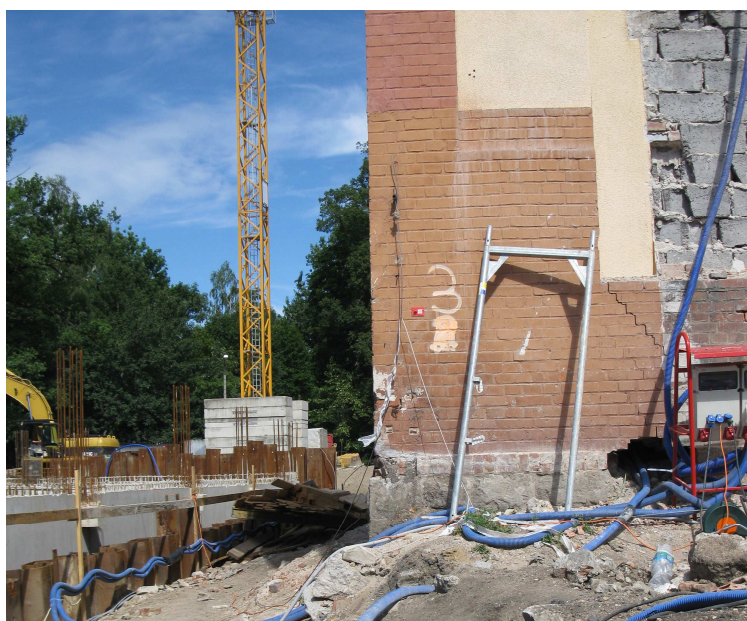
od strony elewacji południowo-wschodniej

spękania murów naroża budynku

Niniejsze opracowanie zaleca naprawę pęknięć murów pełnych za pomocą prętów stalowych HeliBar oraz zapraw HeliBond MM2. Pręty wzmacniające należy osadzać w uprzednio przygotowanych szczelinach wykonanych w poziomych spoinach murów. Szczegóły rozmieszczenia oraz długości poszczególnych prętów należy każdorazowo dopasować do zaistniałej sytuacji. Projektuje się minimalne warunki realizacji wzmocnienia:

Zaleca się wykonać opaskę żelbetową o wymiarach B=15cm H=80cm wzmacniająca fundament ściany na odcinku całej ściany szczytowej oraz częściowo obu ścian prostopadłych (podłużnych) na odcinku długości około 8,0m od naroża budynku. Opaskę należy przewiązać z istniejącym fundamentem kamiennym za pomocą kotew stalowych. Zbrojenie podłużne należy wykonać z prętów stali klasy AIII \varnothing 12mm o rozstawie nie więcej niż co 15 cm a pręty pionowe w postaci otwartych strzemion co 25 cm ze stali AI \varnothing 6mm.

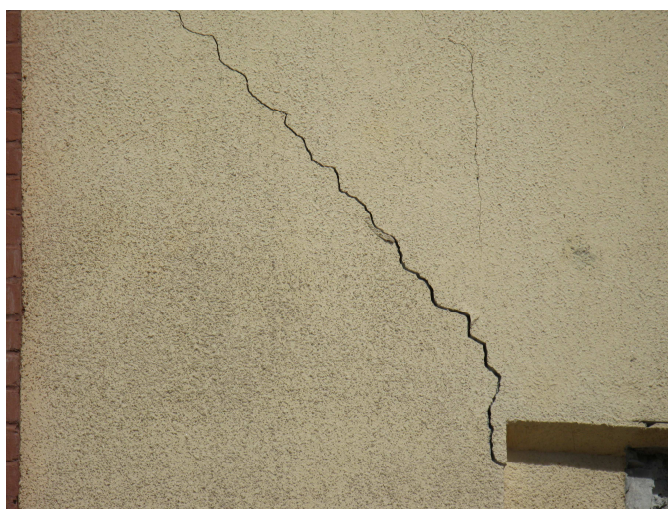
pęknięcie ściany wypełniającej przy narożu jak wyżej

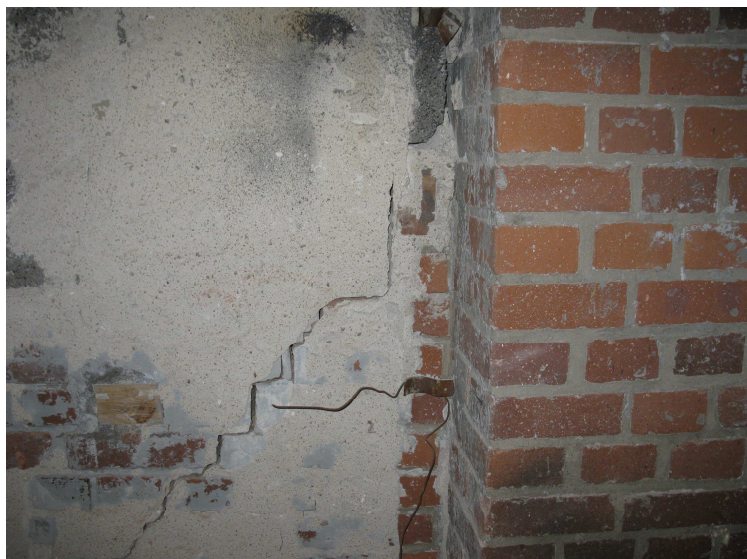
parterze (widok od wewnątrz budynku)

widoczne spękania w narożu na

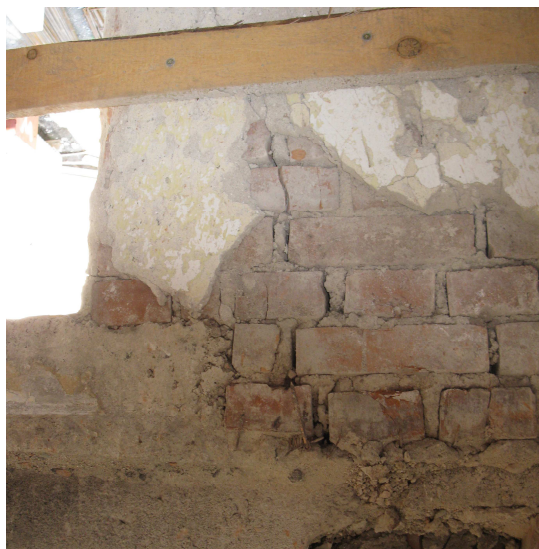
północno-zachodniej (od wewnątrz)

spękania ściany od strony od strony elewacji

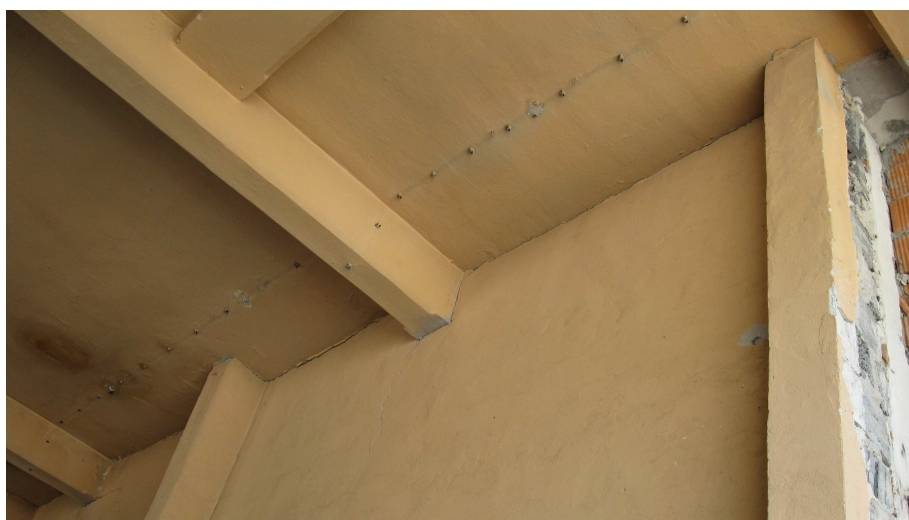
W trakcie przeglądu stwierdzono spękania murów w rejonie ściany szczytowej w osi „R” (o czym szerzej opisane jest punkcie trzecim) a także spękania ścianek działowych pod stropem w poziomie parteru w rejonie między osiami „R” i „S”.

istniejącej ścianki działowej na parterze.
