OGÓLNA CHARAKTERYSTYKA OBIEKTU - załącznik nr 1

Szkoła Podstawowa nr 11 w Jeleniej Górze przy ul. Moniuszki 9

ZAKRES PRAC REMONTOWYCH

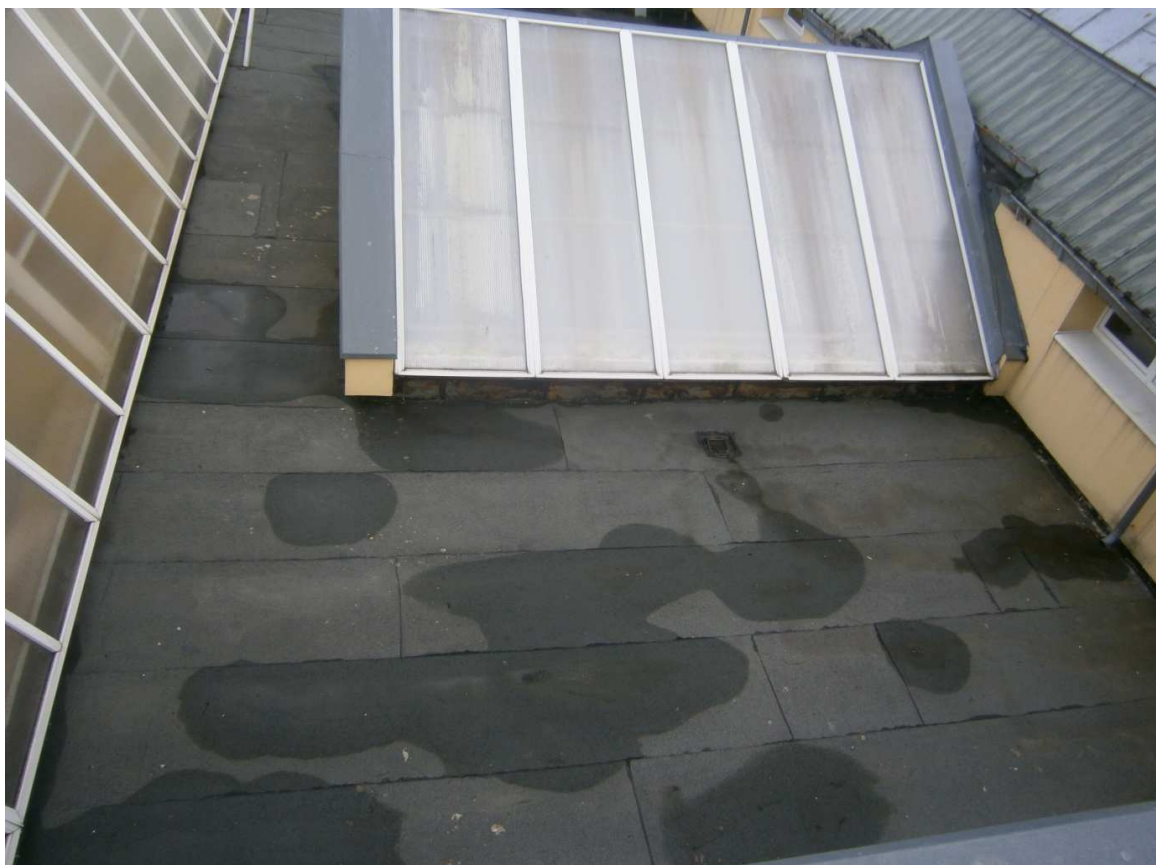
Przy świetliku od strony tylnej budynku

❖ REMONT POKRYCIA DACHU BUDYNKU SZKOŁY – ZADANIE 1

- 1.1. Rozebranie obróbek blacharskich – wzdłuż ściany świetlika
- 1.2. Rozebranie pokrycia dachu z papy termozgrzewalnej z usunięciem papy poza budynek i odwiezienie na wysypisko
- 1.3. Zerwanie uszkodzonej warstwy szlichty cementowej (1.50x3.20m – 2 miejsca) na powierzchni dachu
- 1.4. Wykucie istniejących kraterów ściekowych
- 1.5. Skucie nierówności betonu do 1cm
- 1.6. Usunięcie gruzu poza budynek i wywiezienie na wysypisko
- 1.7. Gruntowanie podłoża
- 1.8. Wykonanie obróbek blacharskich z blachy tytan-cynk gr. 0.50-0.60mm
- 1.9. Wykonanie szlichty z piaskobetonu B-15 grubości 30 mm
- 1.10. Osadzenie wpustów w powierzchni dachu z PCV lub metalowych (wymiary 20x20cm)
- 1.11. Poprawienie obsuniętych płyt szklanych z Vitrolitu – 2 sztuki
- 1.12. Pokrycie dachu papą termozgrzewalną podkładową grubości 3-4mm i nawierzchniową grubości 5mm

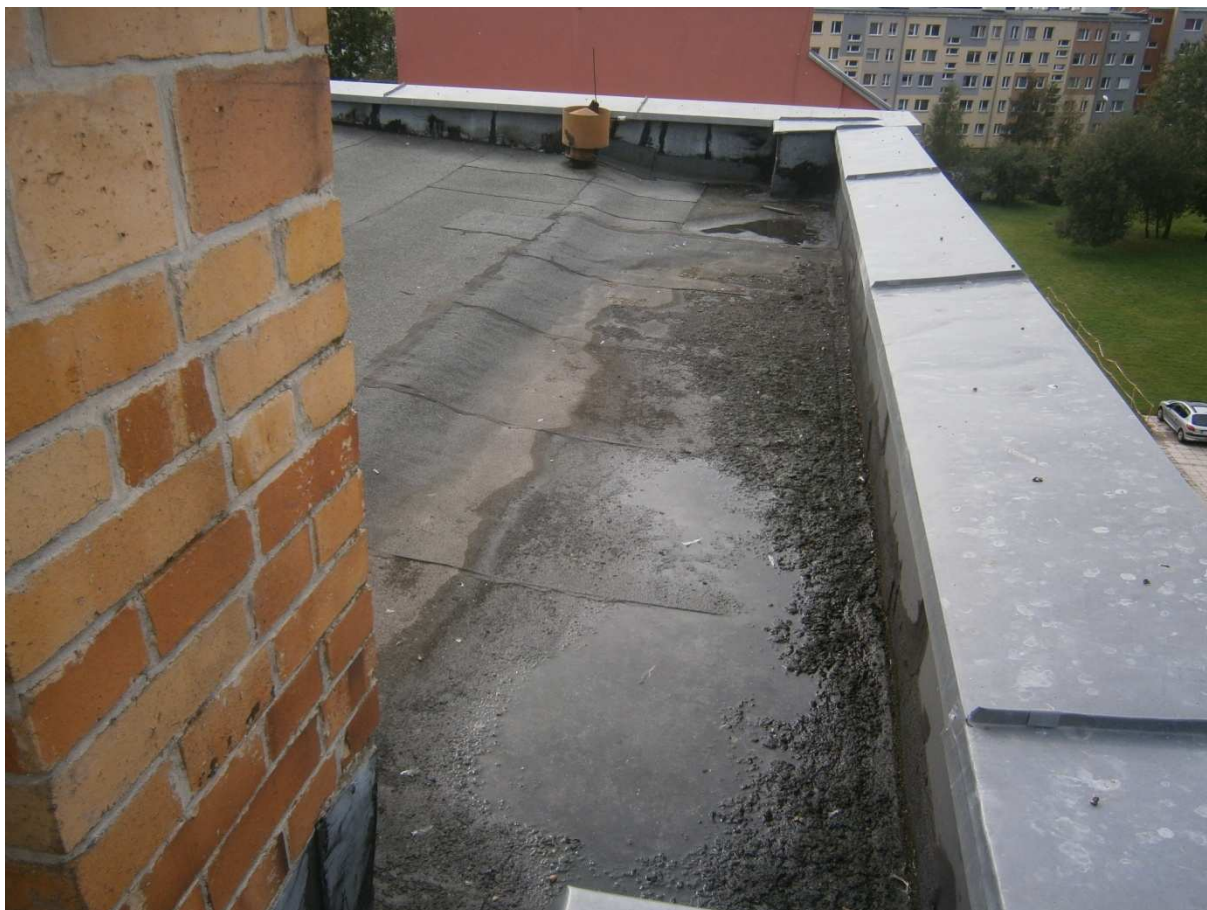
❖ **REMONT POKRYCIA DACHU BUDYNKU SZKOŁY – ZADANIE 2**
Narożnik budynku od strony południowej

- 1.1. Rozebranie obróbek blacharskich – wzdłuż ściany świetlika
- 1.2. Rozebranie pokrycia dachu z papy termozgrzewalnej z usunięciem papy poza budynek i odwiezienie na wysypisko
- 1.3. Wykucie istniejącej kratki ściekowej
- 1.4. Skucie nierówności betonu do 1cm
- 1.5. Usunięcie gruzu poza budynek i wywiezienie na wysypisko
- 1.6. Gruntowanie podłoża

- 1.7. Wykonanie obróbek blacharskich z blachy tytan-cynk gr. 0.50-0.60mm
- 1.8. Wykonanie szlichty z piaskobetonu B-15 grubości 30-100 mm z odpowiednim wyprofilowaniem spadków na dachu – w kierunku kratki ściekowej
- 1.9. Osadzenie wpustu ściekowego w powierzchni dachu z PCV lub metalowego - wymiary 20x20cm
- 1.10. Pokrycie dachu papą termozgrzewalną podkładową grubości 3-4mm i nawierzchniową grubości 5mm

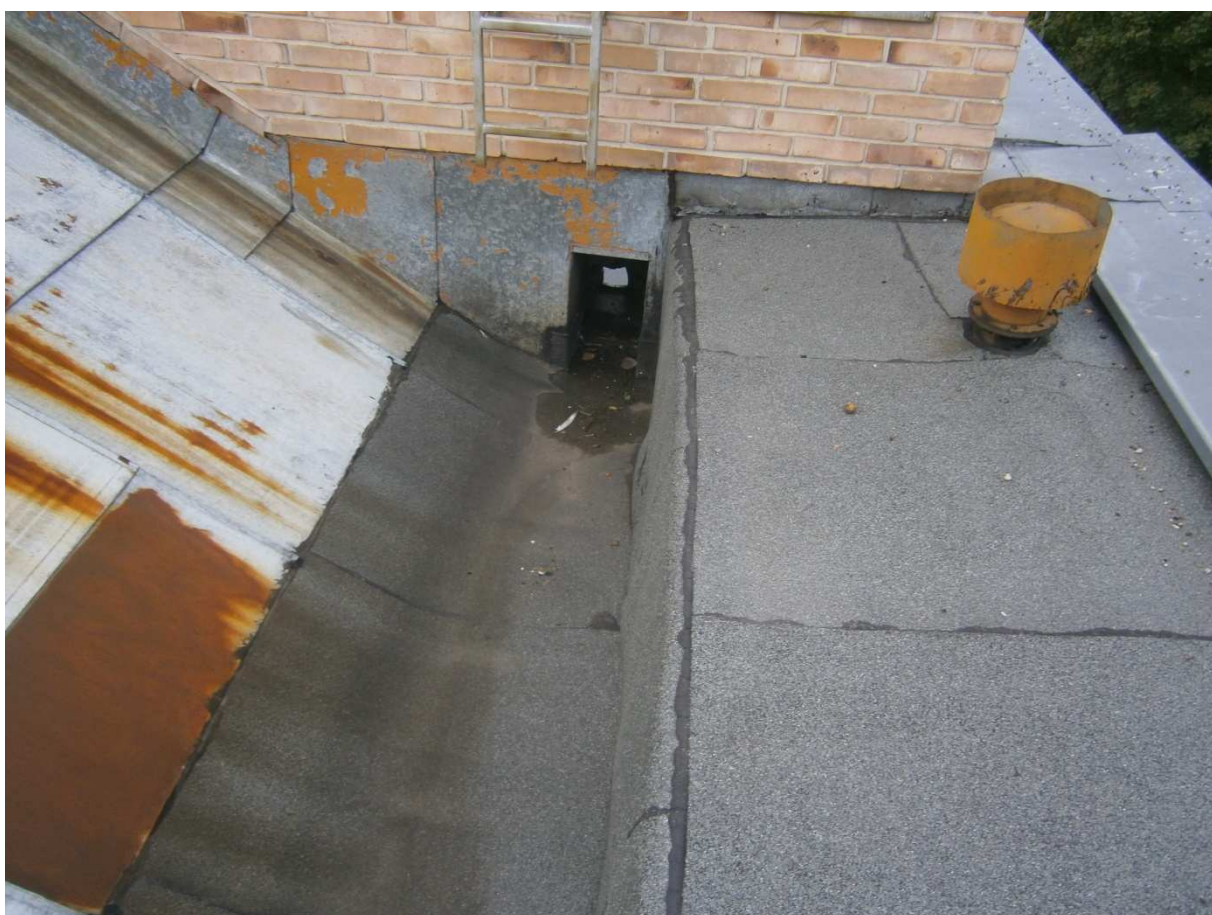
❖ **REMONT POKRYCIA DACHU BUDYNKU SZKOŁY – ZADANIE 3**
Kosz przy kominie od strony elewacji tylnej

- 1.1. Rozebranie obróbek blacharskich
- 1.2. Rozebranie pokrycia dachu z papy termozgrzewalnej z usunięciem papy poza budynek i odwiezienie na wysypisko
- 1.3. Wykucie istniejącej kratki ściekowej
- 1.4. Skucie nierówności betonu do 1cm na długości koryta
- 1.5. Usunięcie gruzu poza budynek i wywiezienie na wysypisko
- 1.6. Gruntowanie podłoża
- 1.7. Wykonanie obróbek blacharskich z blachy tytan-cynk gr. 0.50-0.60mm
- 1.8. Wykonanie szlichty z piaskobetonu B-15 grubości 20-30 mm z odpowiednim wyprofilowaniem spadków w korycie na dachu – w kierunku kratki ściekowej
- 1.9. Osadzenie wpustu ściekowego w powierzchni dachu z PCV lub metalowego (wymiary 20x20cm)
- 1.10. Pokrycie koryta dachu papą termozgrzewalną podkładową grubości 3-4mm i nawierzchniową grubości 5mm

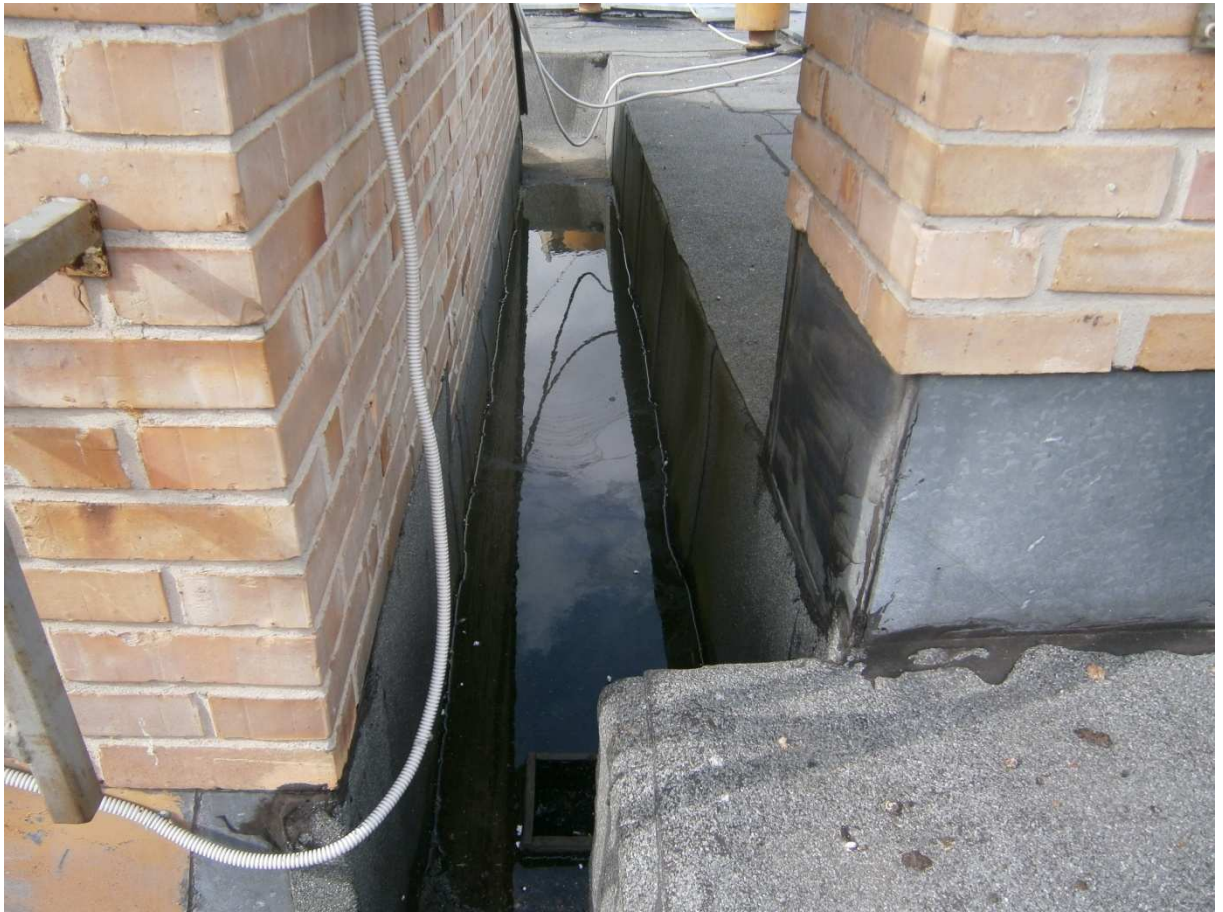
❖ **REMONT POKRYCIA DACHU BUDYNKU SZKOŁY – ZADANIE 4**
Przy kominie od strony elewacji bocznej zachodniej

- 1.1. Rozebranie obróbek blacharskich
- 1.2. Rozebranie pokrycia koryta dachu z papy termozgrzewalnej z usunięciem papy poza budynek i odwiezienie na wysypisko
- 1.3. Wykucie istniejącej kratki ściekowej
- 1.4. Wykonanie obróbek blacharskich koryta z blachy tytan-cynk gr. 0.50-0.60mm
- 1.5. Osadzenie wpustu ściekowego w powierzchni dachu z PCV lub metalowego (wymiary 20x20cm)
- 1.6. Pokrycie koryta dachu papą termozgrzewalną podkładową grubości 3-4mm i nawierzchniową grubości 5mm
