| Nazwa opracowania: | EKSPERTYZA TECHNICZNA stanu technicznego wiaduktu drogowego nad linią kolejową - ulica Goduszyńska w Jeleniej Górze. |
| Branża: | MOSTOWA |

| - | ekspertyza | 04-2013 |

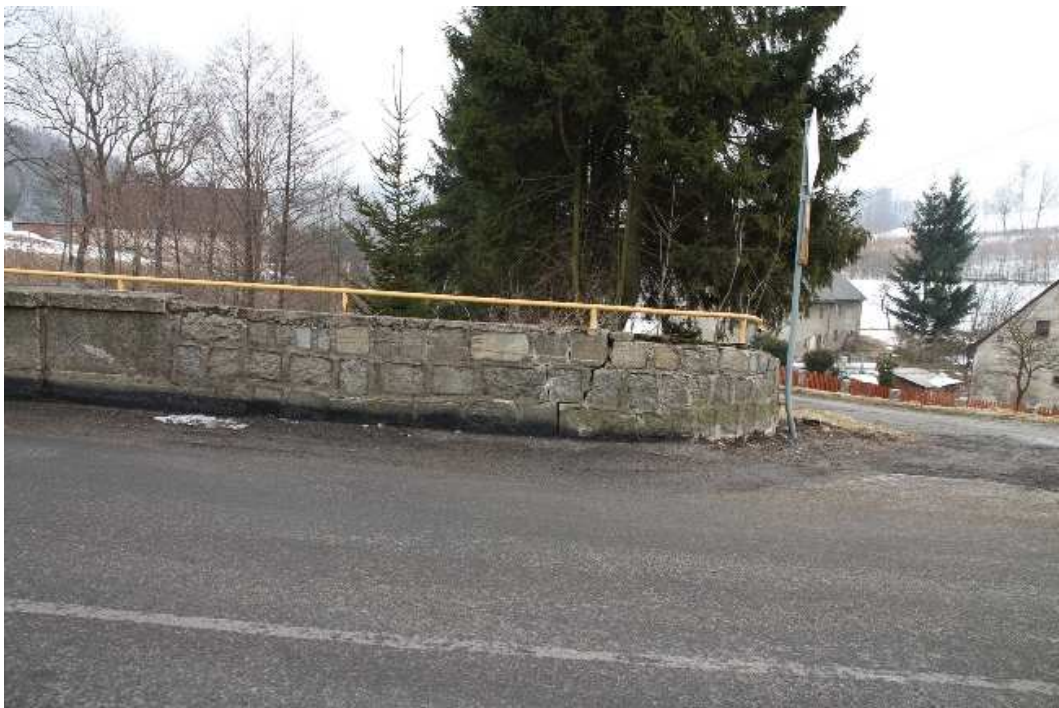
Fot. 6.1 Pęknięcie murku południowego od strony Rybnicy

Murki po obu stronach są częściowo odchylone od pionu, a część muru odmurowanego południowego od Rybnicy jest pęknięta.

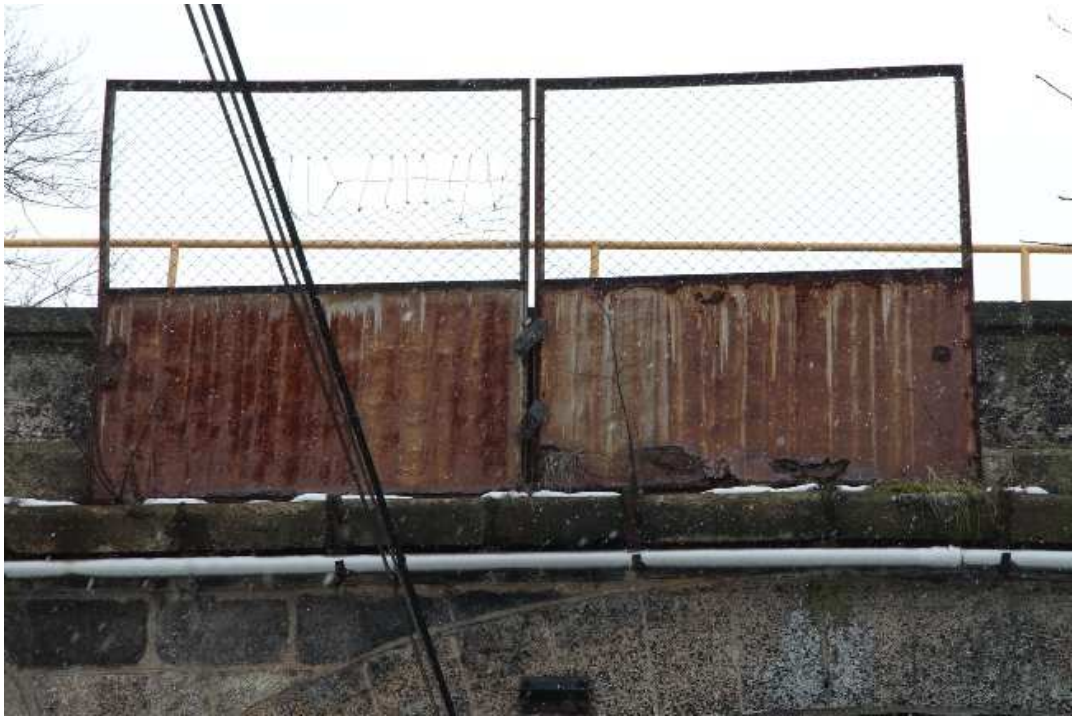
Fot. 6.1 Korozja, ubytki i uszkodzenia ekranów przeciwporażeniowych od północy

Ekran przeciwporażeniowy są przekrzywione i nie spełniają warunków geometrycznych wymaganych przepisami. Stwierdzono zbyt małą wysokość wypełnienia pełnego (jest 87-90 cm, a powinno być 120cm) jak również całkowitej wysokości z wypełnieniem ażurowym (jest 187-190 cm, a powinno być 210cm). Od strony południowej osł ekranów nie pokrywa się z osią przebiegu sieci trakcyjnej - przesunięcie w planie wynosi 25 cm. Ekran są zakrzywione, skorodowane i posiadają ubytki.

- ◆ **W ramach bieżących prac należy wyregulować ustawienie ekranów przeciwporażeńiowych. Istniejąca konstrukcja ekranów przeciwporażeńiowych jest właściwa jedynie stwierdzono niewłaściwe zamontowanie. Należy lokalnie naprawić uszkodzoną siatkę na ekranach i skorygować położenie wysokościowe i ustawić ekrany w osi sieci trakcyjnej.**

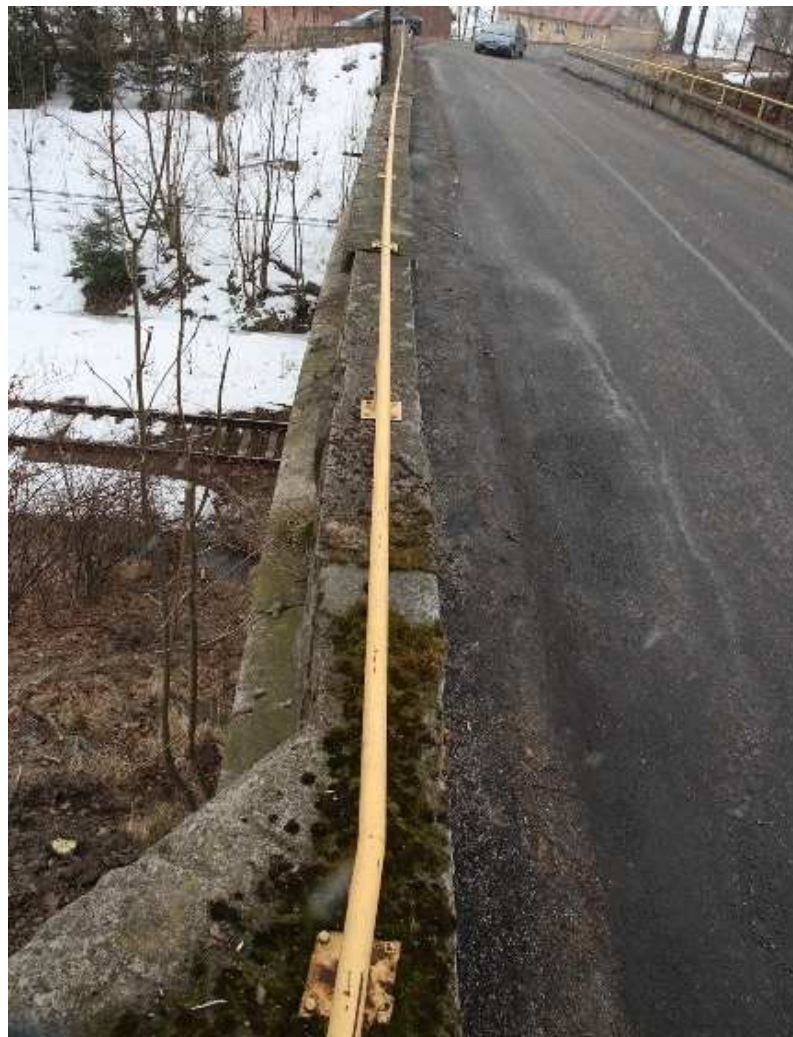
Fot. 6.1 Zakrzywienie i odchylenie muru południowego nad przęsłem S3

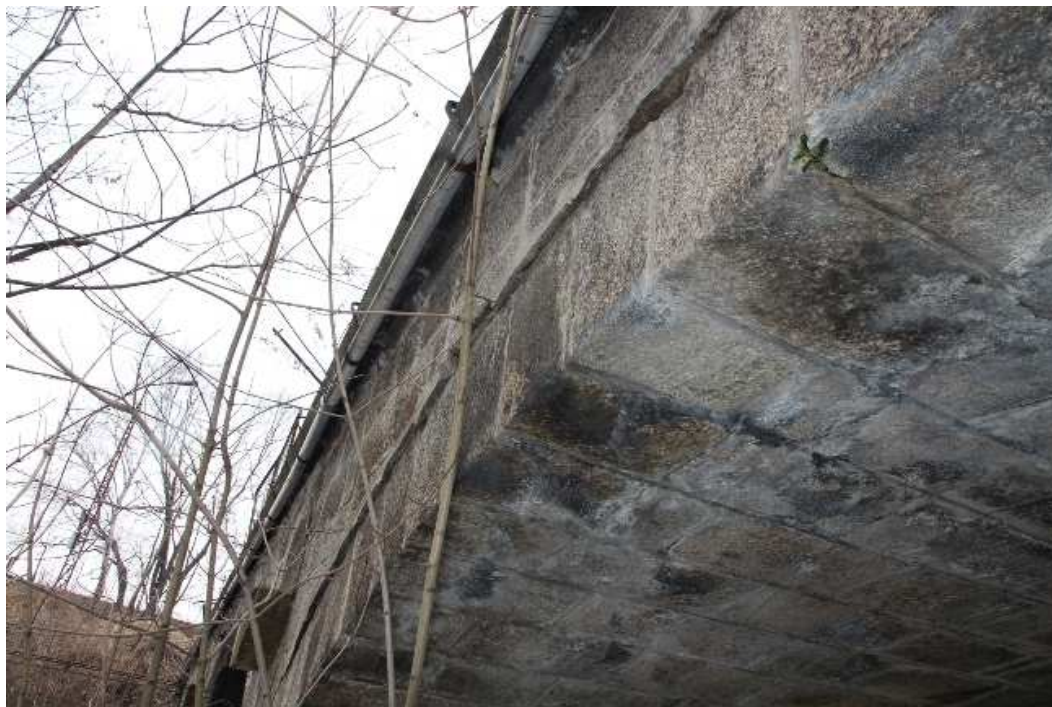
Fot. 6.2 Odspojenie i przesunięcie na 4 cm ściany czołowej północnej nad przęsłem S1 wraz z odchyleniem od pionu na 3 cm.

Ściana południowa nad sklepieniem S3 uległa przesunięciu na 10 cm, a od strony północnej na 6 cm. Nad sklepieniem S1 przesunięcie wynosi 6 cm i 4 cm. Oprócz przesunięcia zaobserwowano odchylenia od pionu ścian czołowych, a w konsekwencji murków opartych na nich. Pomierzone odchylenia sięgają 10 % (m.in. 5cm na wysokości 50cm dla murku południowego nad podporą P2).

- ◆ Ściany czołowe uległy przesunięciu z uwagi na brak szczelności nawierzchni i złe spadki co doprowadziło do przenikania wód i w konsekwencji do degradacji.

- ◆ Jeżeli uszkodzenia będą postępować należy do czasu wykonania przebudowy obiektu zabezpieczyć ściany czołowe nad sklepieniami skrajnymi np. przez wykonanie ściąągów stalowych wraz z elementami stalowymi stabilizującymi ściany.

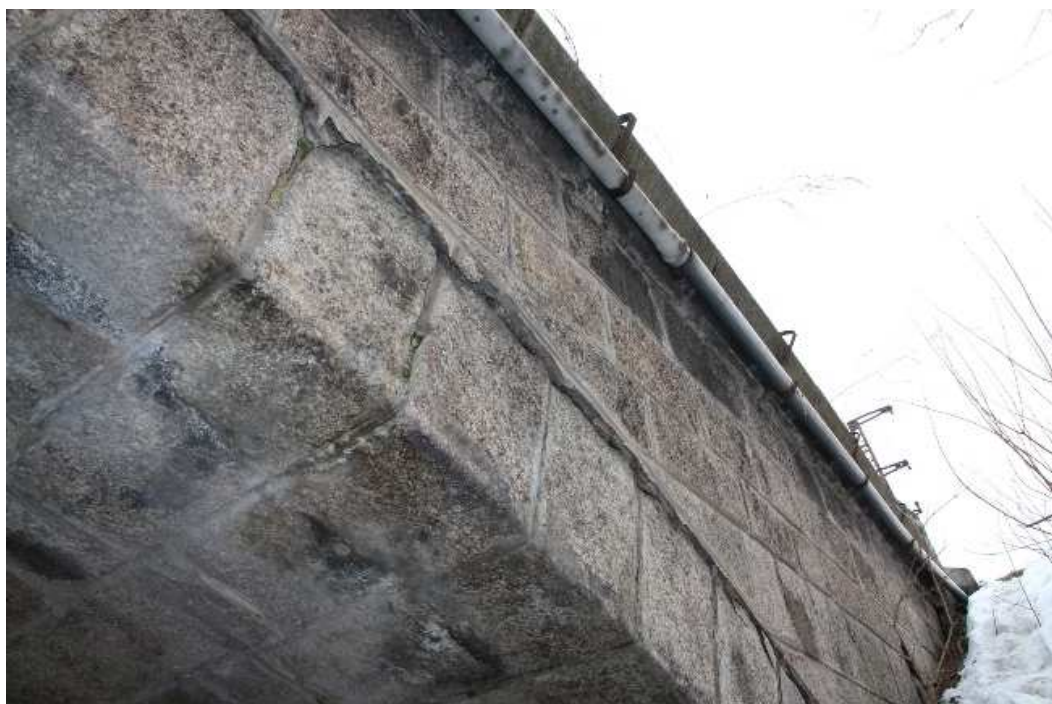
Fot. 6.2 J.w. widok w kierunku Rybnicy.

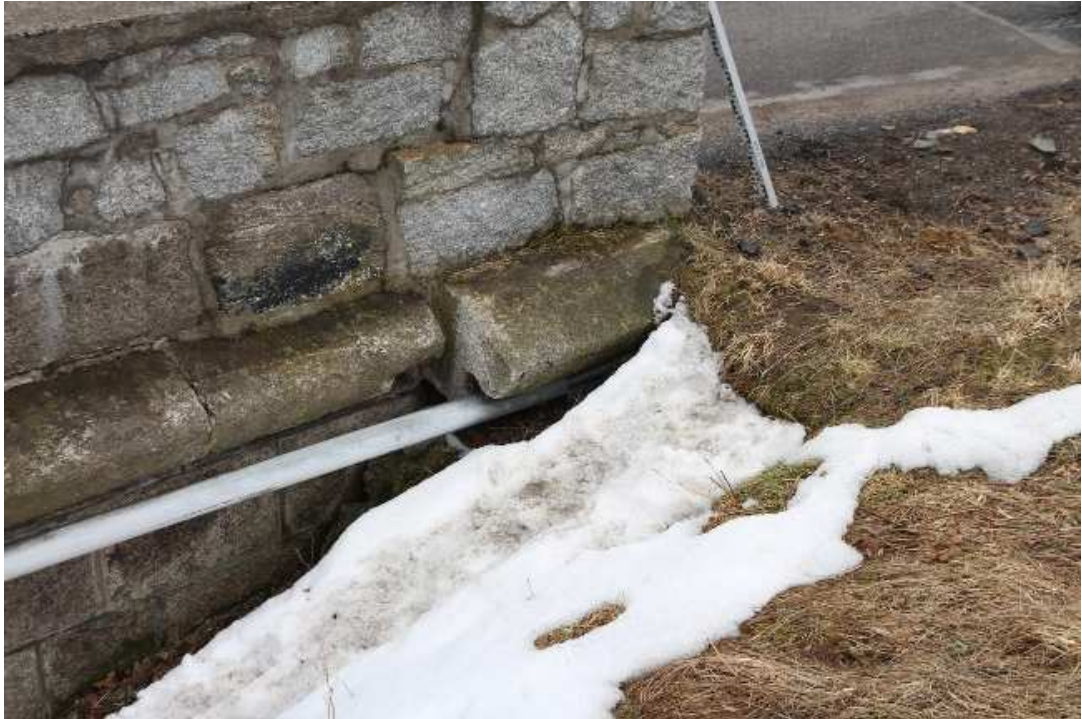
Fot. 6.2 Odspojenie i przesunięcie gzymsu murku północnego od strony Rybnicy.

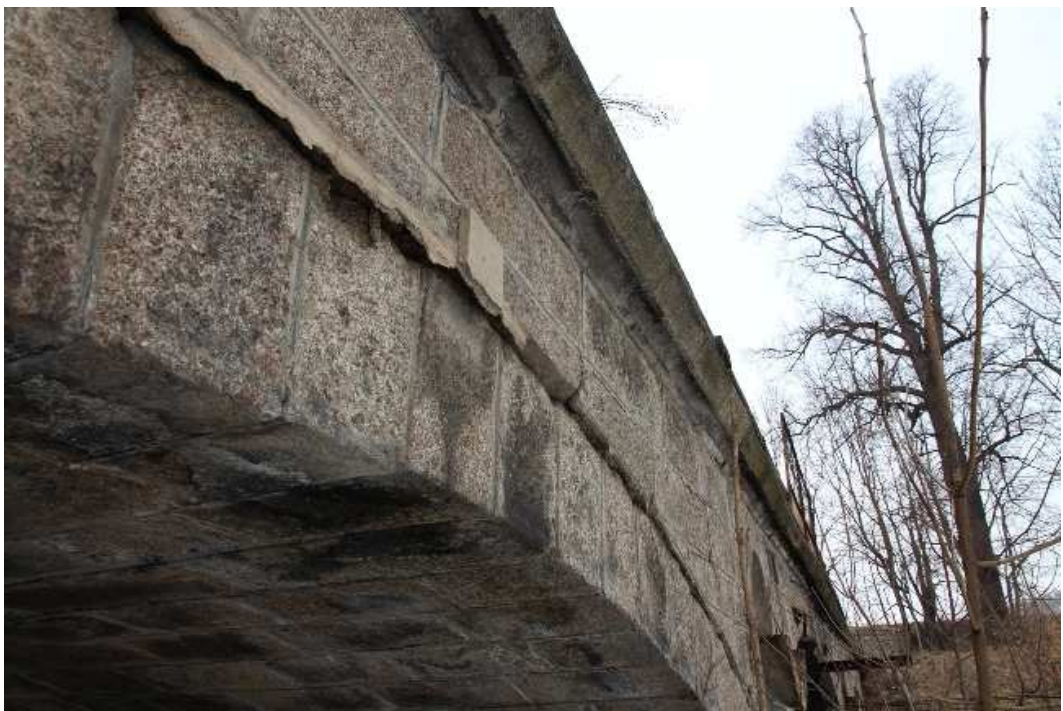
Fot. 6.2 Odspojenie i przesunięcie na 6 cm ściany czołowej południowej nad przęsłem S1 wraz z odchyleniem od pionu na 3 cm.

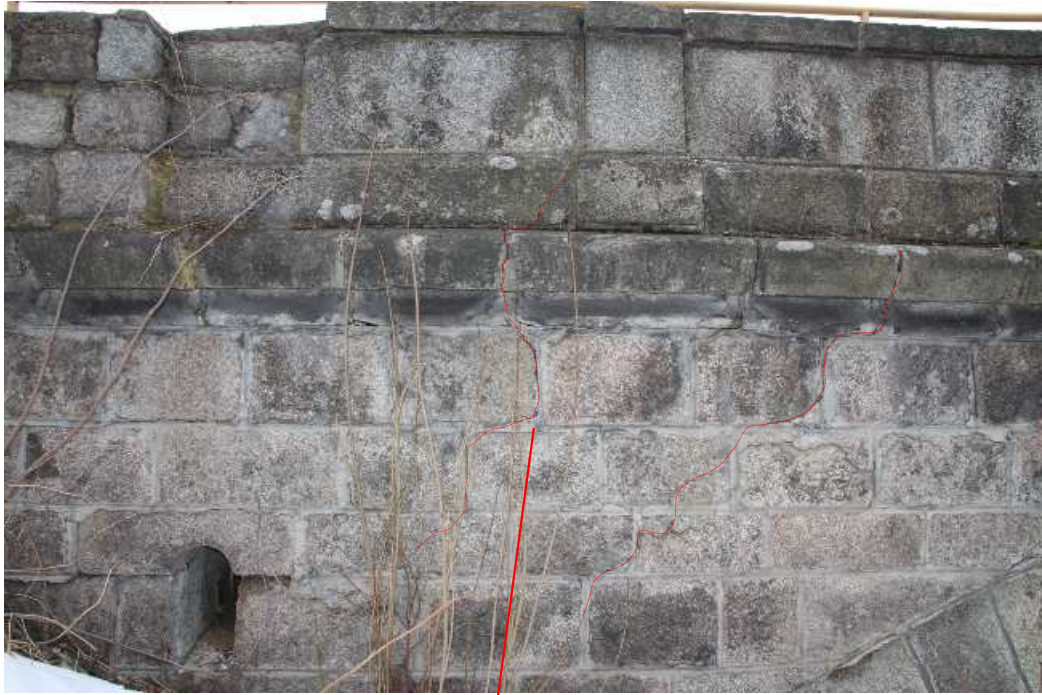
Fot. 6.2 Spękanie ciosów kamiennych i spoin wraz z powierzchniowymi ubytkami kamienia ściany czołowej południowej od strony Rybnicy.

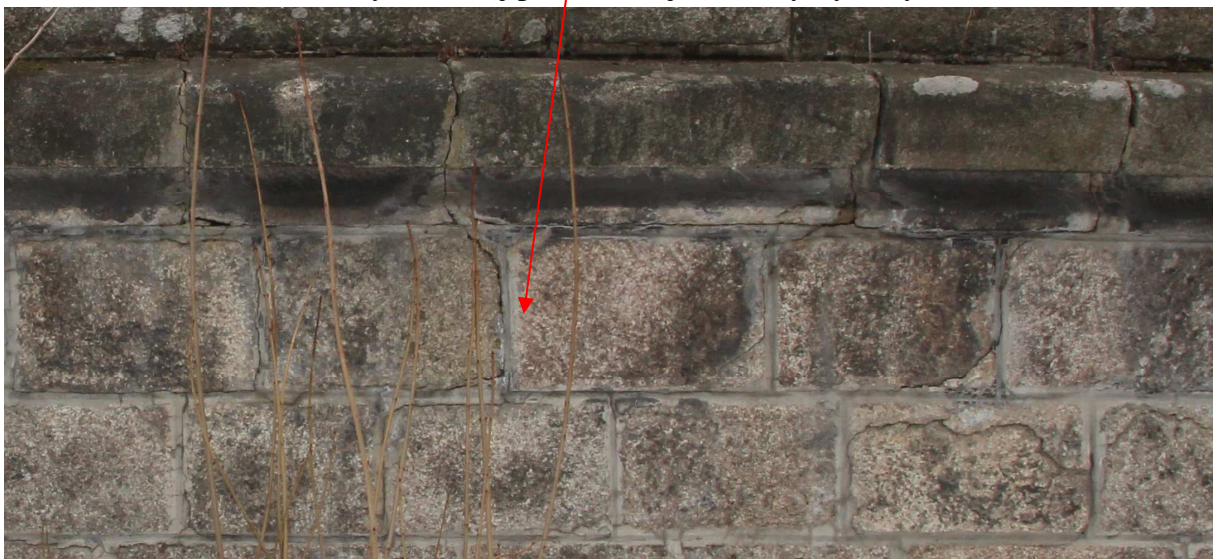
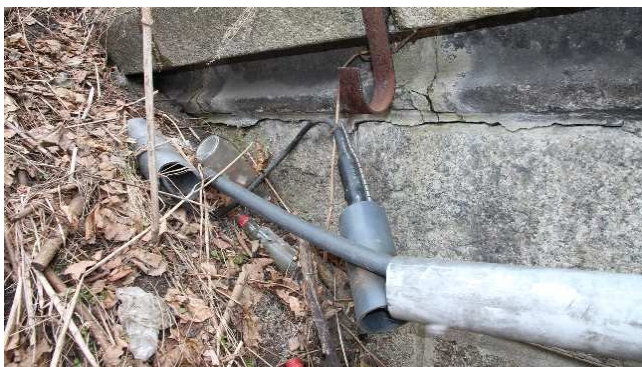
Fot. 6.2 Uszkodzenie osłony kabla od strony północnej w kierunku Jeleniej Góry.

Urządzenia obce w postaci kabli podwieszonych do gzymsu północnego mają uszkodzoną rurę osłonową od strony Jeleniej Góry.

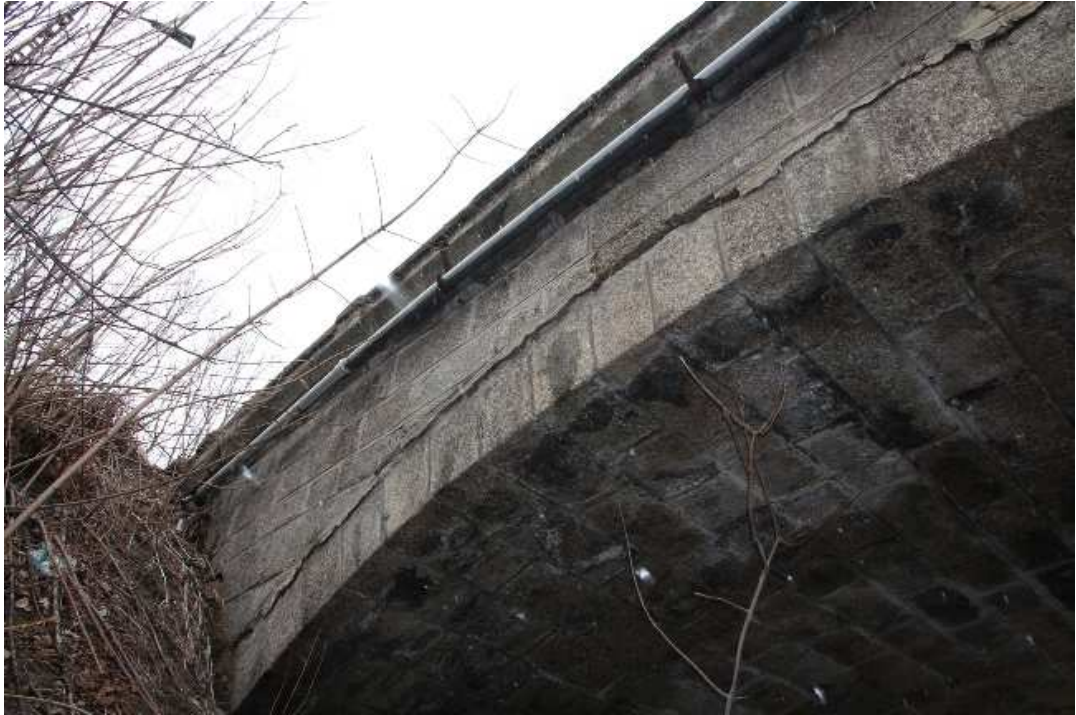
Fot. 6.2 2 Odspojenie i przesunięcie na 6 cm ściany czołowej północnej nad przęśtem S3.

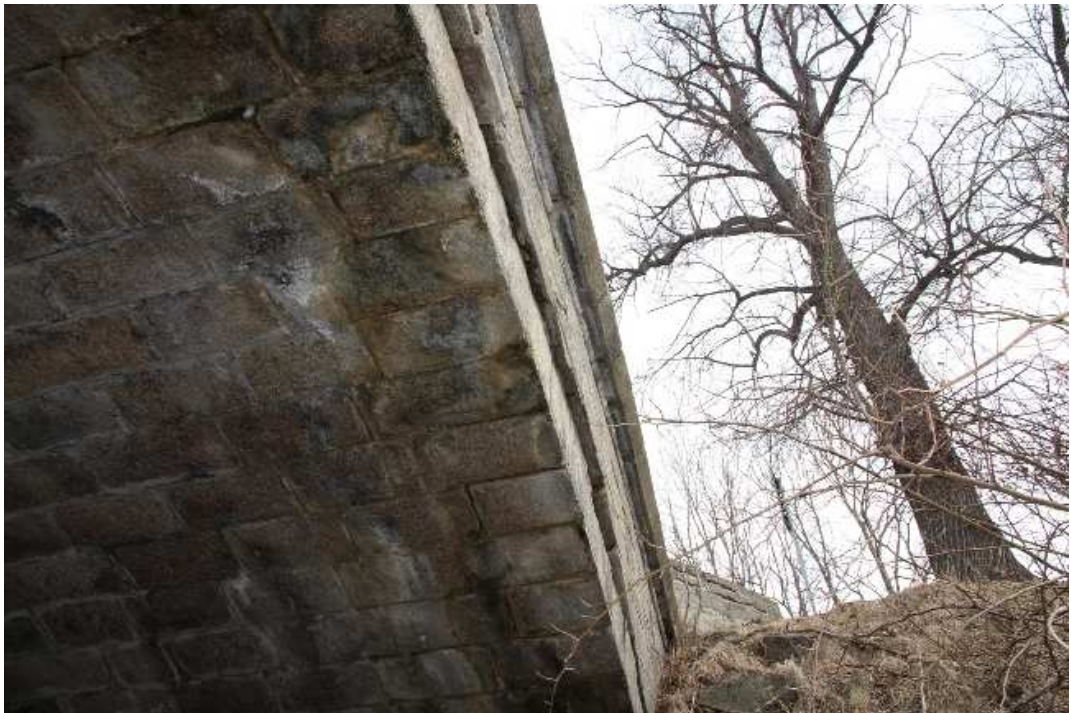
Fot. 6.2 2 Odspojenie i przesunięcie na 10 cm ściany czołowej południowej nad przęśtem S3.

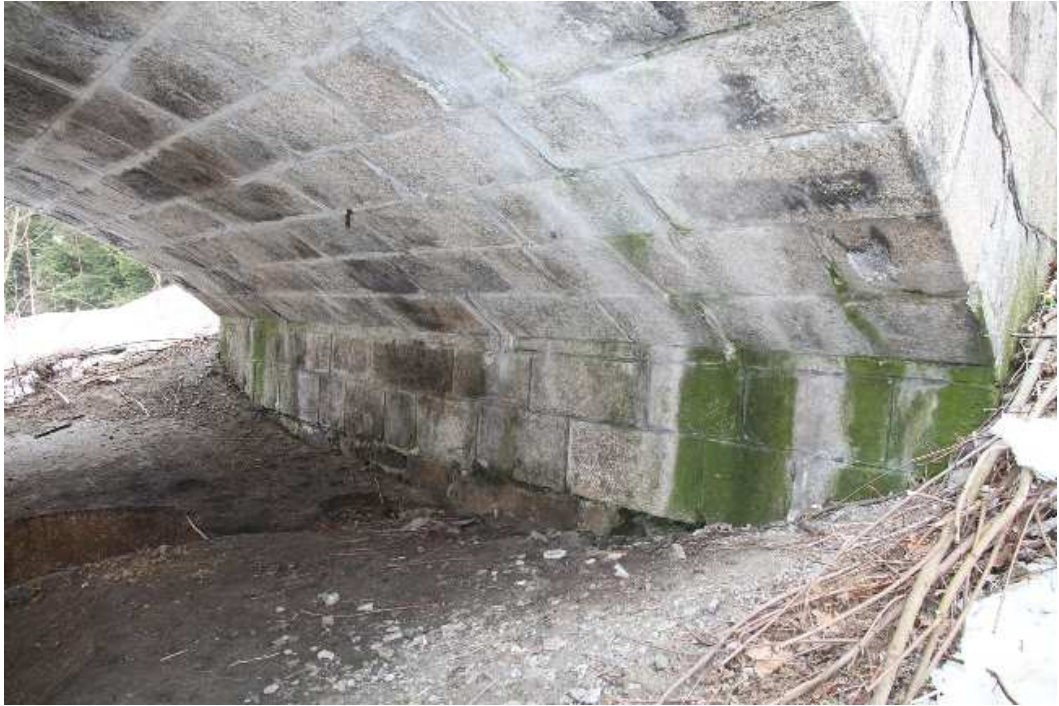
Fot. 6.2 2 Zawilgocenia, zacieki i wykwyty na podporze P1 i sklepieniu S1 wraz z podmyciem skarpy.

Ukształtowanie przyległego terenu wskazuje, że od strony północnej z obu stron wiaduktu napływają wody wpływające na podmycie ścianek czołowych i podpór. W szczególności wody napływające drogą podporządkowaną z kierunku Siedlęcina powinny zostać odprowadzone tak, aby nie oddziaływały na wiadukt.

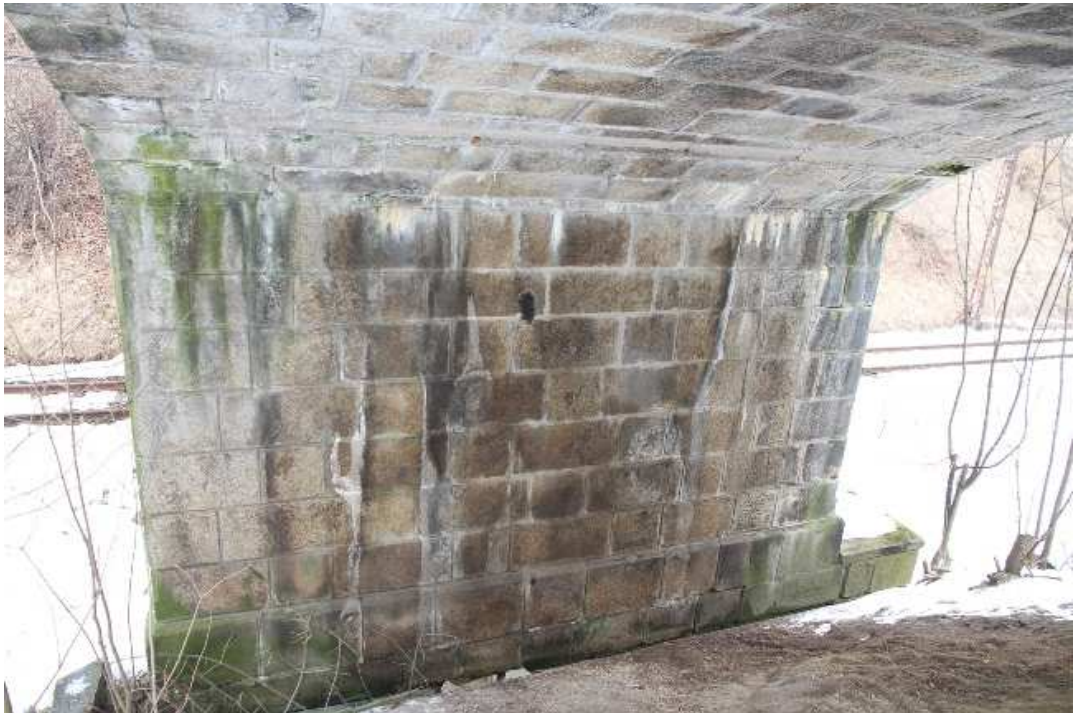
Fot. 6.2 2 Zawilgocenia, zacieki i wykwyty na podporze P2 i sklepieniu S1.

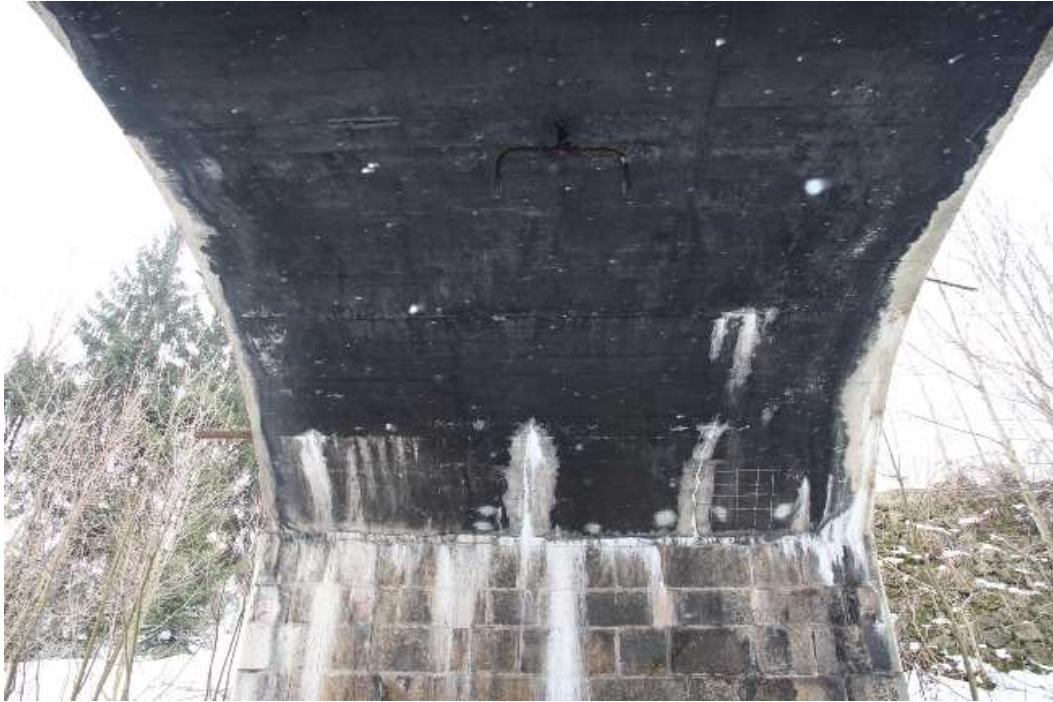
Fot. 6.2 2 Zarysowania, zawilgocenia, zacieki i wykwyty na sklepieniu betonowym S2 i podporze P2.

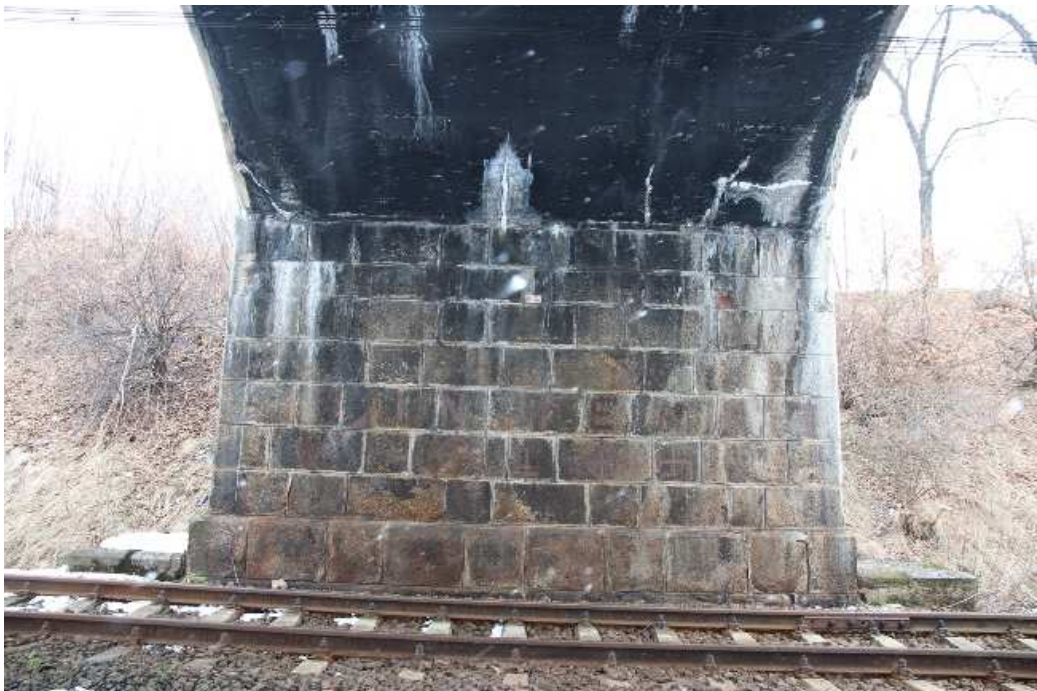
Fot. 6.2 2 Zarysowania, zawilgocenia, zacieki i wykwyty na podporze P3 i sklepieniu betonowym S2.

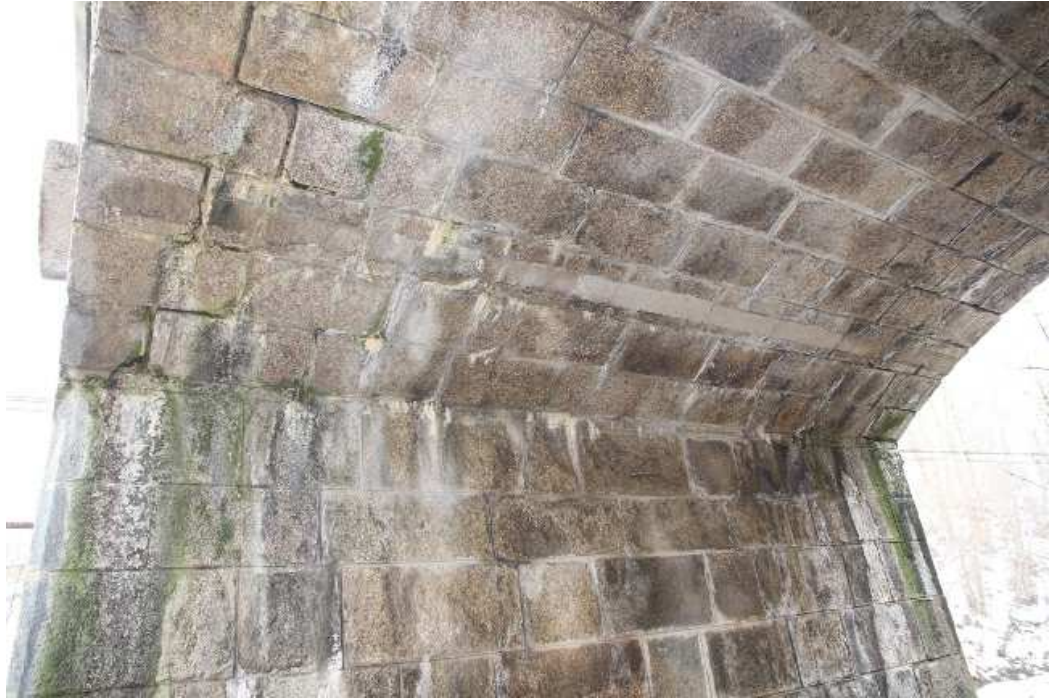
Fot. 6.2 2 Zarysowania, zawilgocenia, zacieki i wykwyty na podporze P3 i sklepieniu S3 wraz z wypłukaniem spoin.

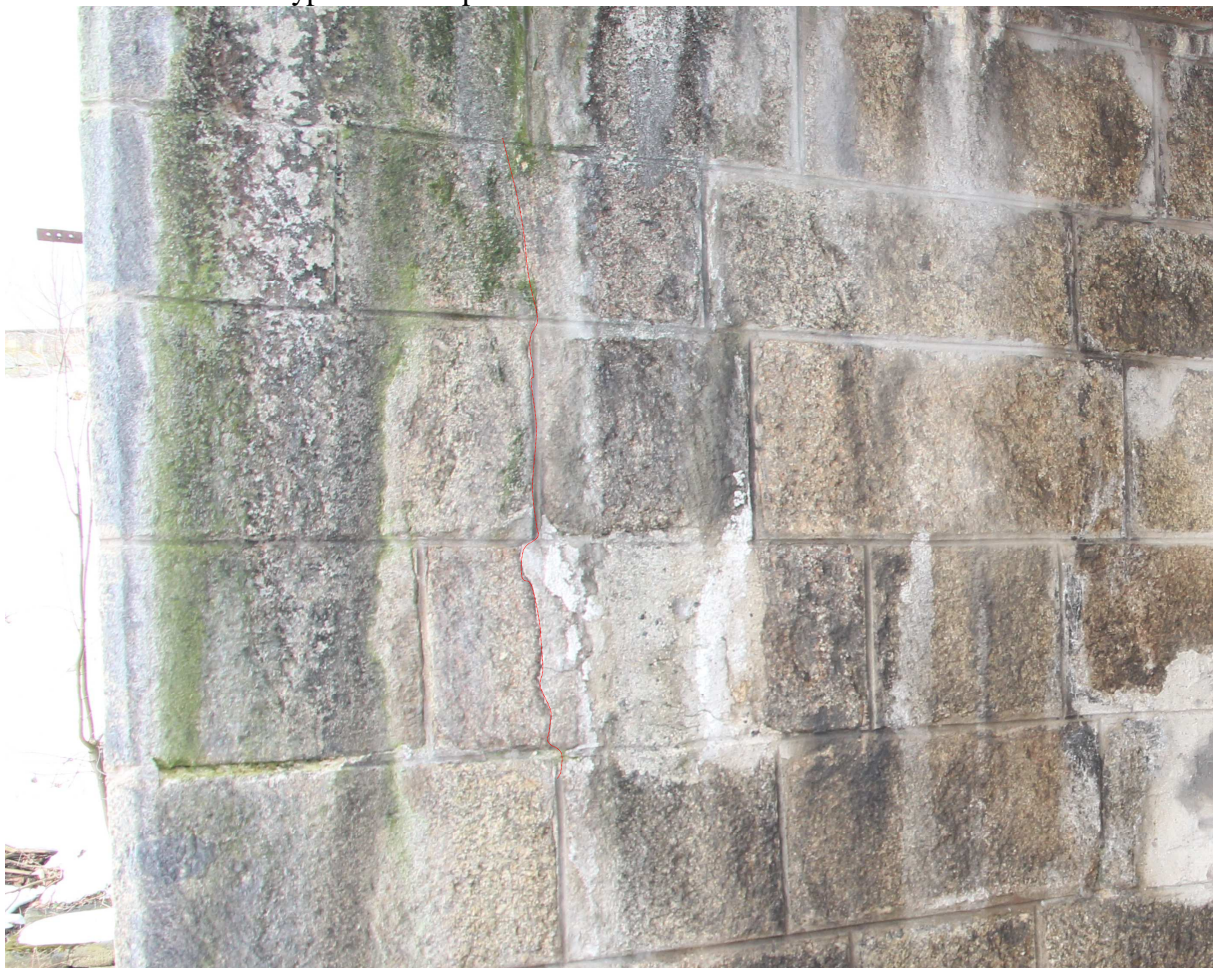
Fot. 6.2 2 Pęknięcie ciosów kamiennych na podporze P3 nad sklepieniem S3.

Brak izolacji w połączeniu z ukształtowaniem sklepień doprowadziło do skumulowanego gromadzenia się wody w obrębie podpór powodując liczne zacieki, wykwit i zarysowania. Szczególnie niebezpieczne jest pojawienie się rys pionowych na podporach pośrednich.

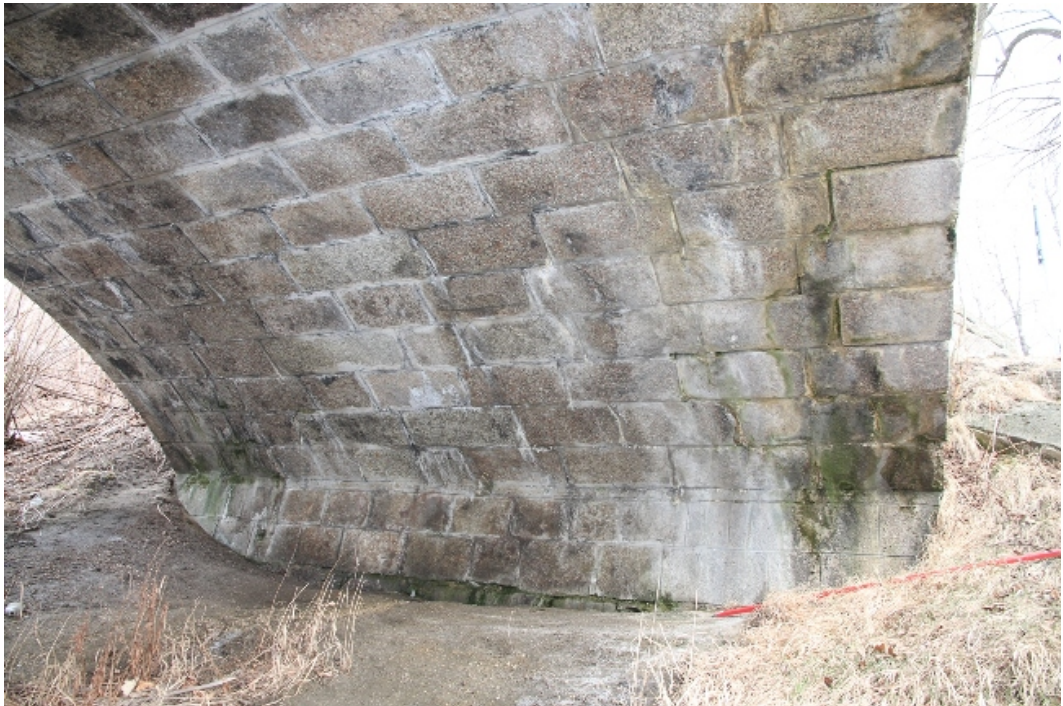
Fot. 6.2 2 Zarysowania, zawilgocenia, zacieki i wykwyty na podporze P4 i sklepieniu S3

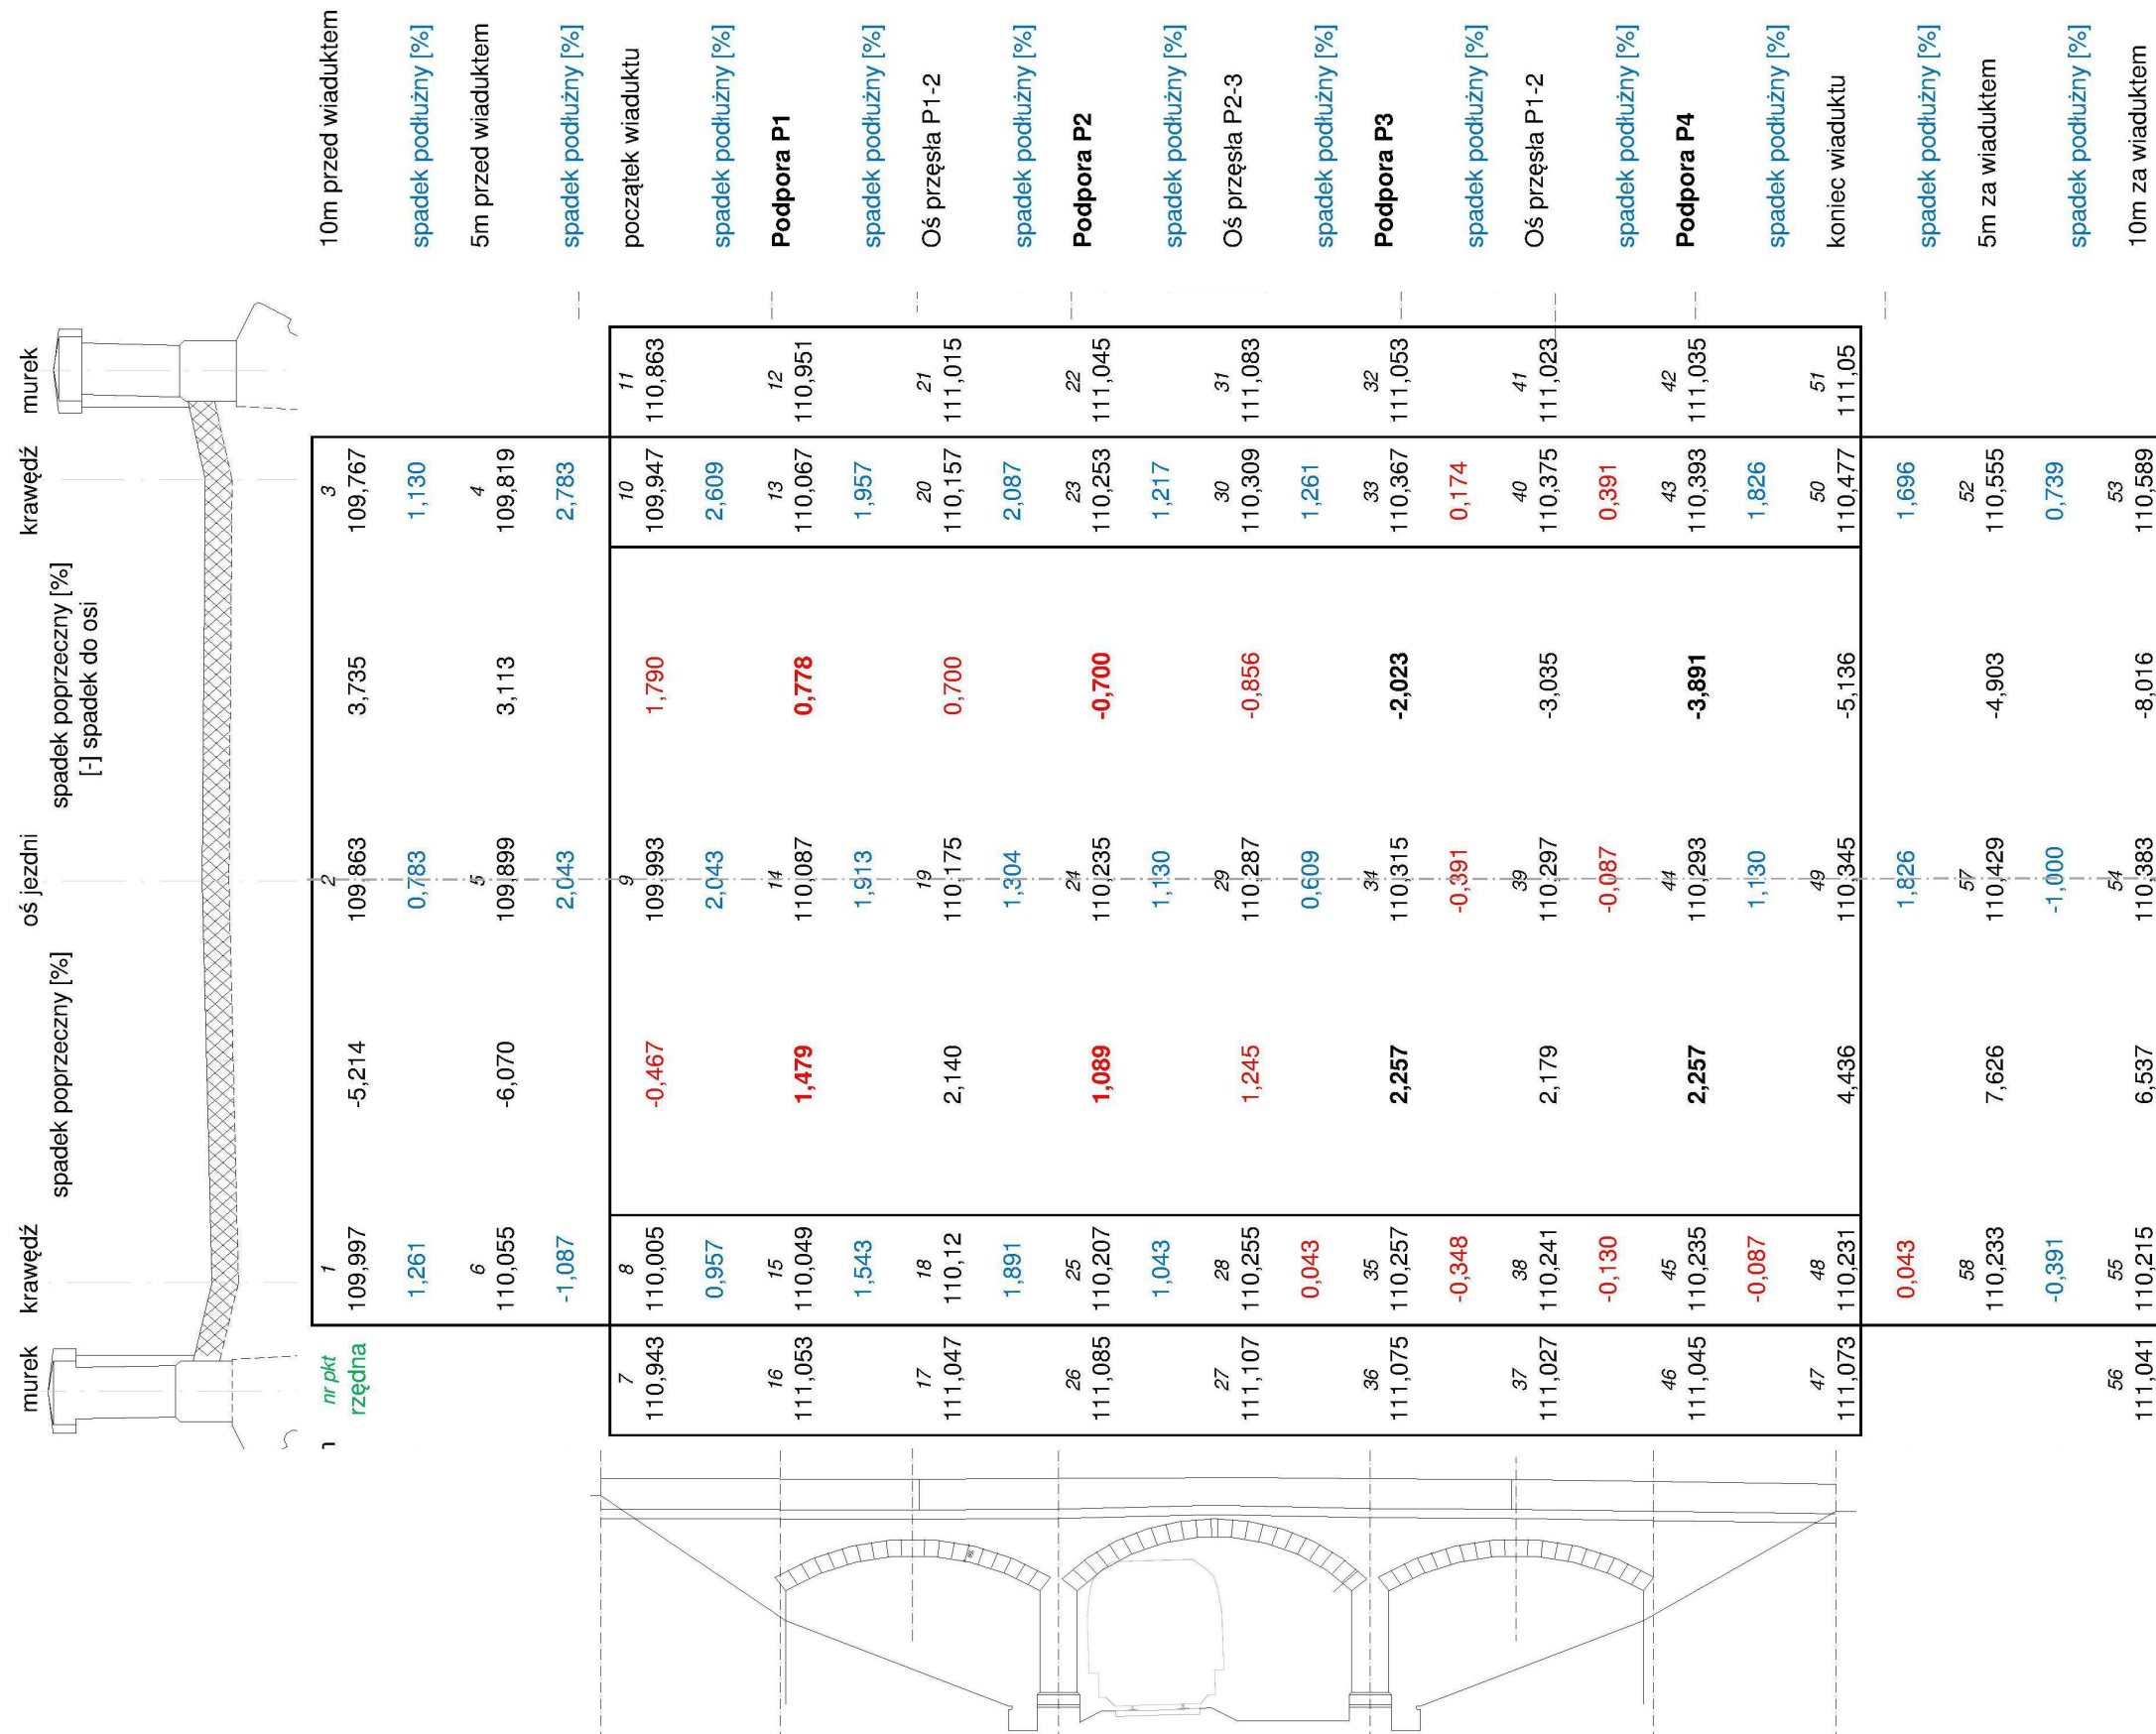
Rys. 6.3.1 Niwelacja nawierzchni jezdni wiaduktu - w widoku z góry z rzędnymi względnymi i spadkami (na czerwono zbyt małe spadki)

Pomiary niwelacyjne i analiza lokalna wykresów wskazuje, że na większej części powierzchni jezdni są za małe spadki i **nie zapewnione jest szybkie i skuteczne odprowadzenie wody**.

Globalna analiza wskazuje na krawężni południowej w obrębie sklepienia S3 mogą powstawać zastoiny wodne z uwagi na wklęsły przebieg niwelety.
