RZUT II PIĘTRA

Obiekt	FABRYCZ - BUDYNEK GŁÓWNY	OTK
Inwestor	Urząd Miasta Jelenia Góra	
Tytuł	RZUT II PIĘTRA	
Projektant	mgr inż. Teresa Maciejuk	
	PRACOWNIA PROJEKTOWA I INŻYNIERSKA	
	ul. Piłsudskiego 10, 48-100 Jelenia Góra	
	tel. 71 73 10 10	
	fax 71 73 10 11	
	www.pipr.pl	
	Strona 3 z 3	
	1:50

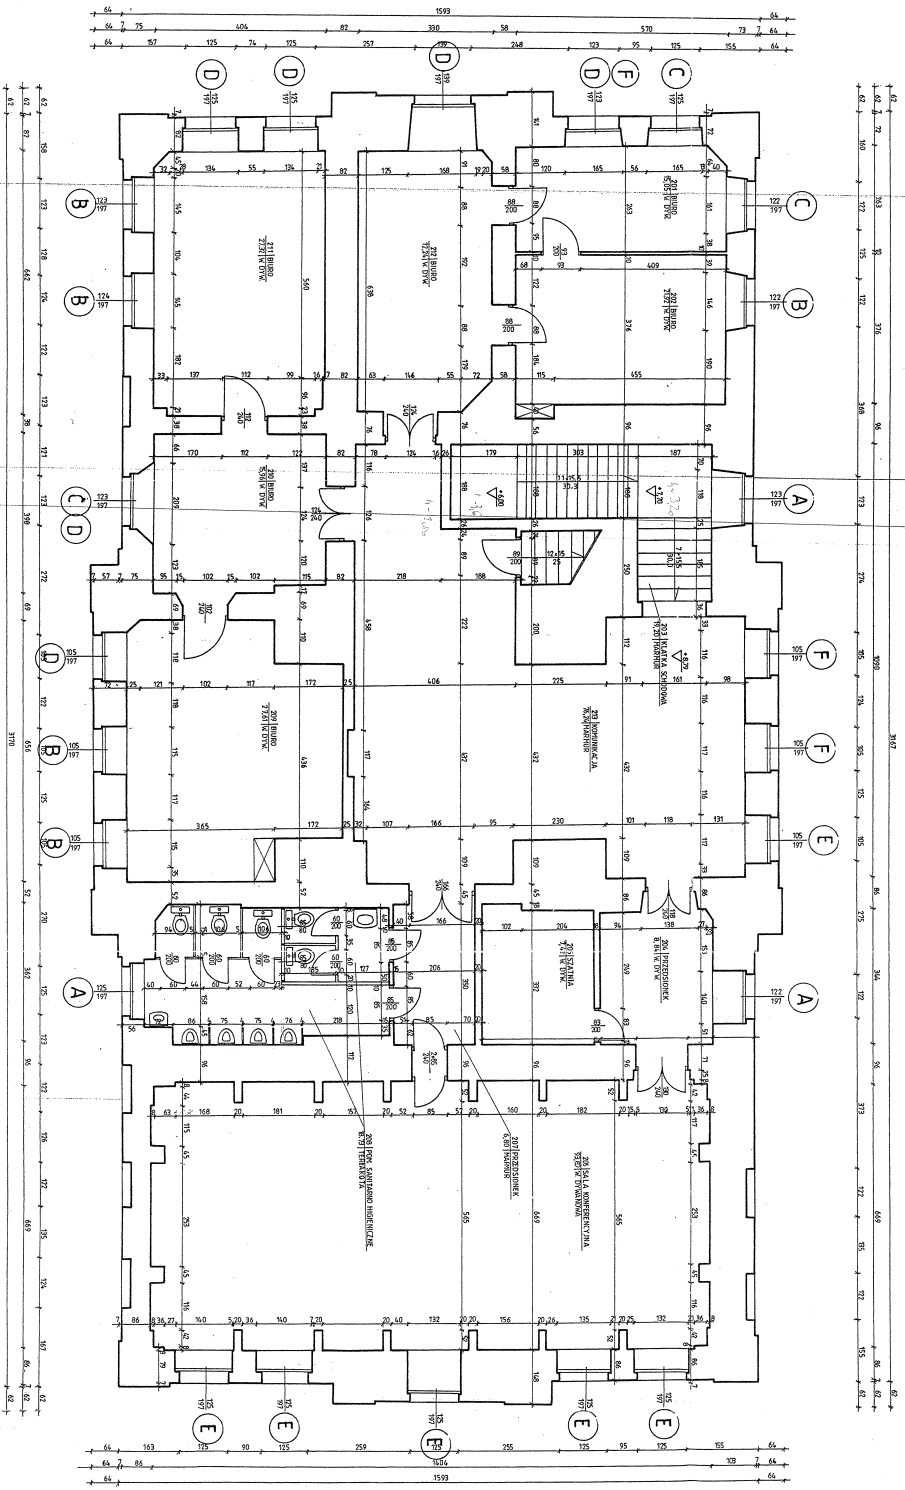
- A** - Okna w złym stanie technicznym, występują zniszczenia mechaniczne, odeszczalnictwa cieżenie, zły stan okuć. Występuje zmiana struktury drewna. Okna bardzo niebezpieczne w całości kwalifikują się do wymiany
- B** - Okna, gdzie w nawięziach, z uwagi na zły stan techniczny, należy wymienić skrzydła lub uzupełnić łąb hak
- C** - Okna w dostatecznym stanie technicznym, w których należy dokonać uzupełnienia i naprawy okuć
- D** - Okna w dostatecznym stanie technicznym, które należy dodatkowo uszczelnić
- E** - Okna, w których należy wymienić doche, zewnętrzne skrzydła
- F** - Okna, w których oprócz uszczelnienia należy wykonać nowe okapniki

Cała stolarka okienna wymaga nowego malowania z urządzeniem szpachlowaniami powierzchni drewnianych
