II. Stan Zachowania i przyczyny zniszczeń
Epitafium rodziny Kuntze

REWITALIZACJA ZESPOŁU BAROKOWYCH KAPLIC NAGROBNYCH W JELENIJ GÓRZE
WKŁADEM W OCHRONĘ EUROPĘJSKIEGO DZIEDZICTWA NARODOWEGO

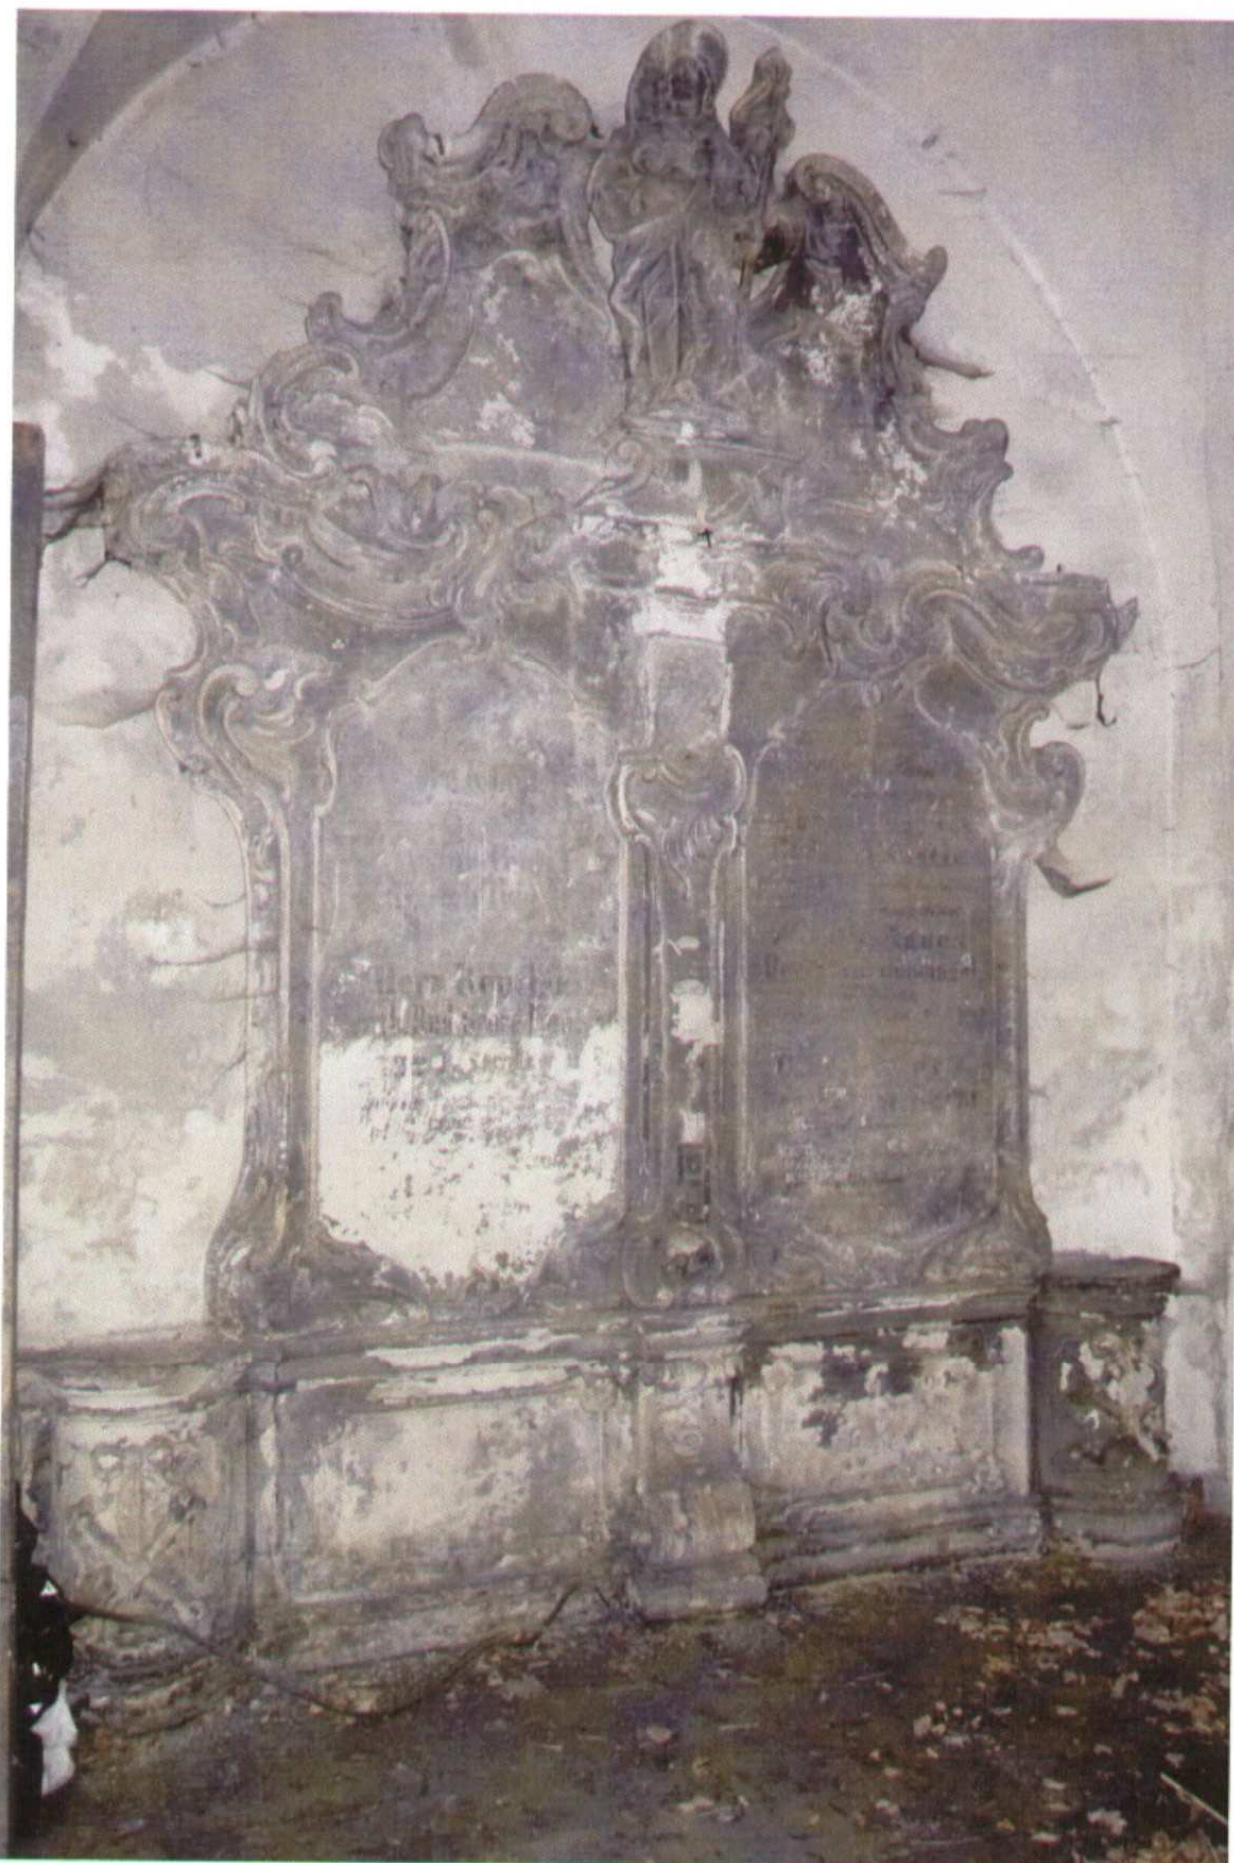
Epitafium rodziny Kuntze na zachodniej ścianie kaplicy. W stosunku do stanu zarejestrowanego na zdjęciach archiwalnych stwierdza się brak dwóch rzeźb figuralnych po bokach epitafium, brak rzeźb aniołków po bokach zwieńczenia oraz kartusza herbowego wraz konsolą, w górnej części pomiędzy tablicami. Kamień polichromowany, część ornamentów złocona. Powierzchnia kamienia jest osłabiona i występują liczne uszkodzenia mechaniczne, a także złuszczenia powierzchni. Polichromia w wielu miejscach nie zachowała się zwłaszcza w dolnych partiach epitafium, co związane jest również z osłabieniem i uszkodzeniem kamienia. Osłabienie struktury kamienia spowodowane zostało działaniem wody i krystalizacją soli. Woda pochodzi zarówno z gruntu jak i ze ściany, zamakającej z powodu nieuszczelnności pokrycia dachu. Pierwotne inskrypcje tablic wtórnie wypełnione zaprawą, zamalowane i pokryte wtórnymi inskrypcjami.

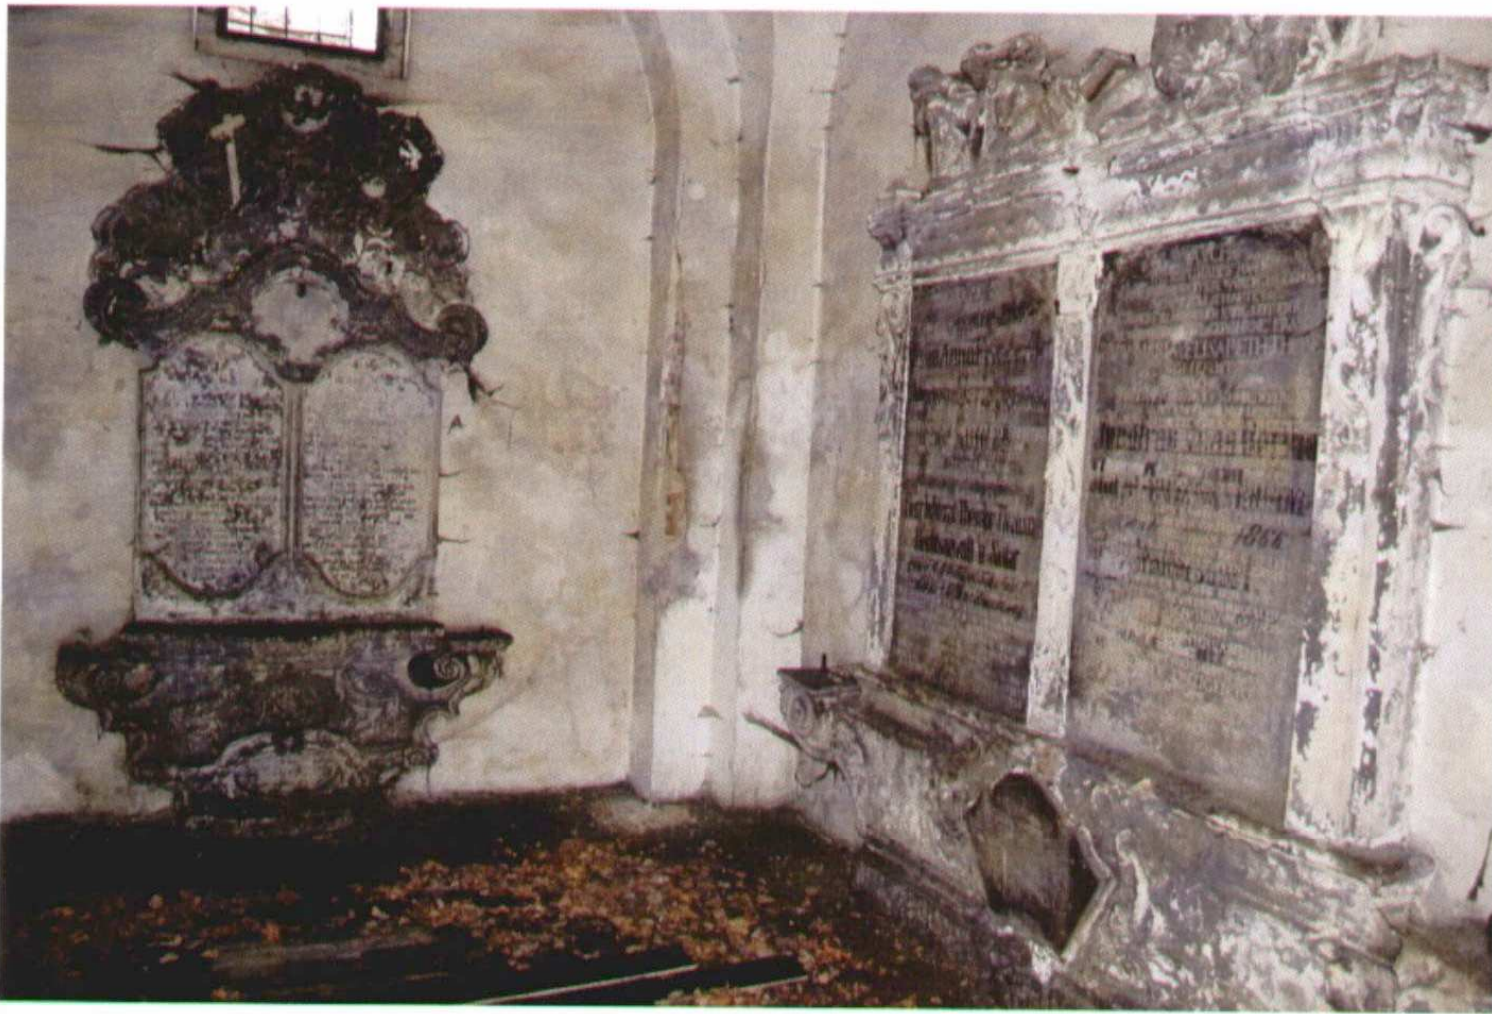
Widok dwóch epitafiów rodziny Kuntze: na północnej i na wschodniej ścianie kaplicy.

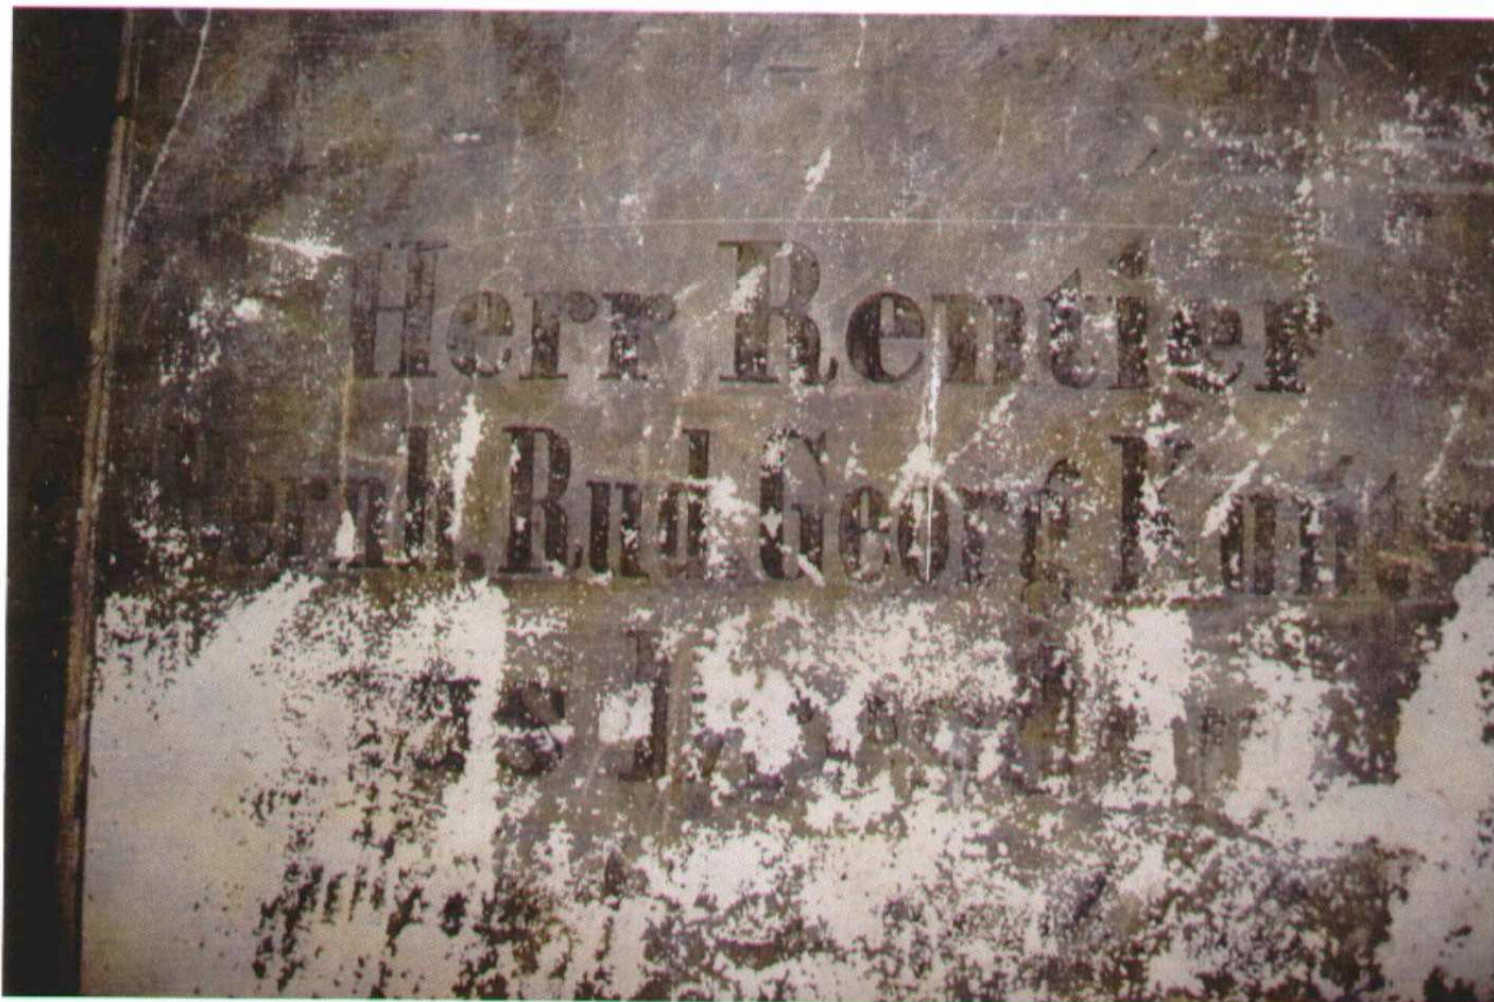
Epitafium rodziny Kuntze na zachodniej ścianie kaplicy. Widoczna warstwa malarska na powierzchni kamienia wraz z wtórną, malowaną inskrypcją. W górnej części zdjęcia widoczny zarys pierwotnego napisu (ryt, wtórnje wypełniony i zamalowany).

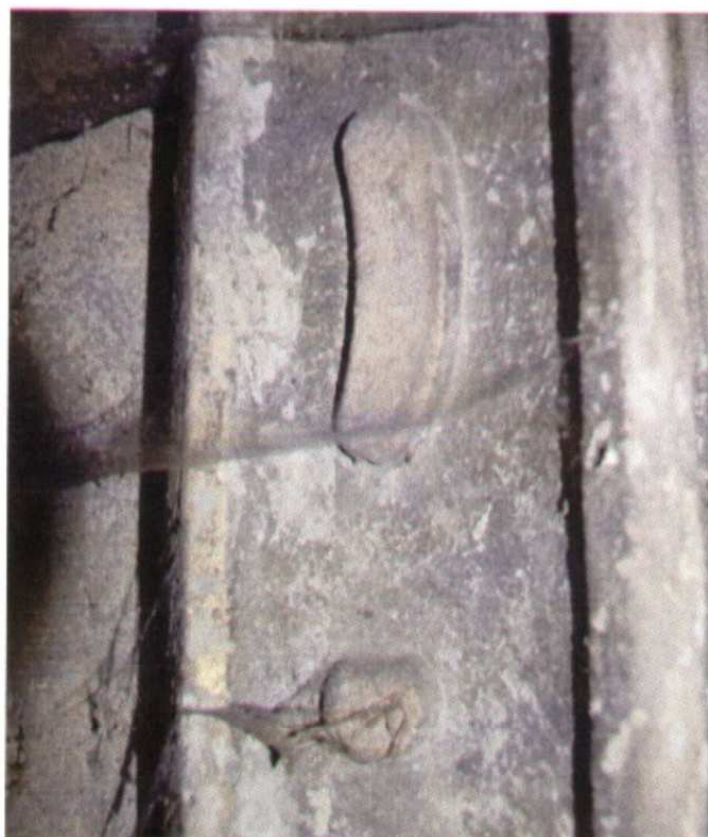
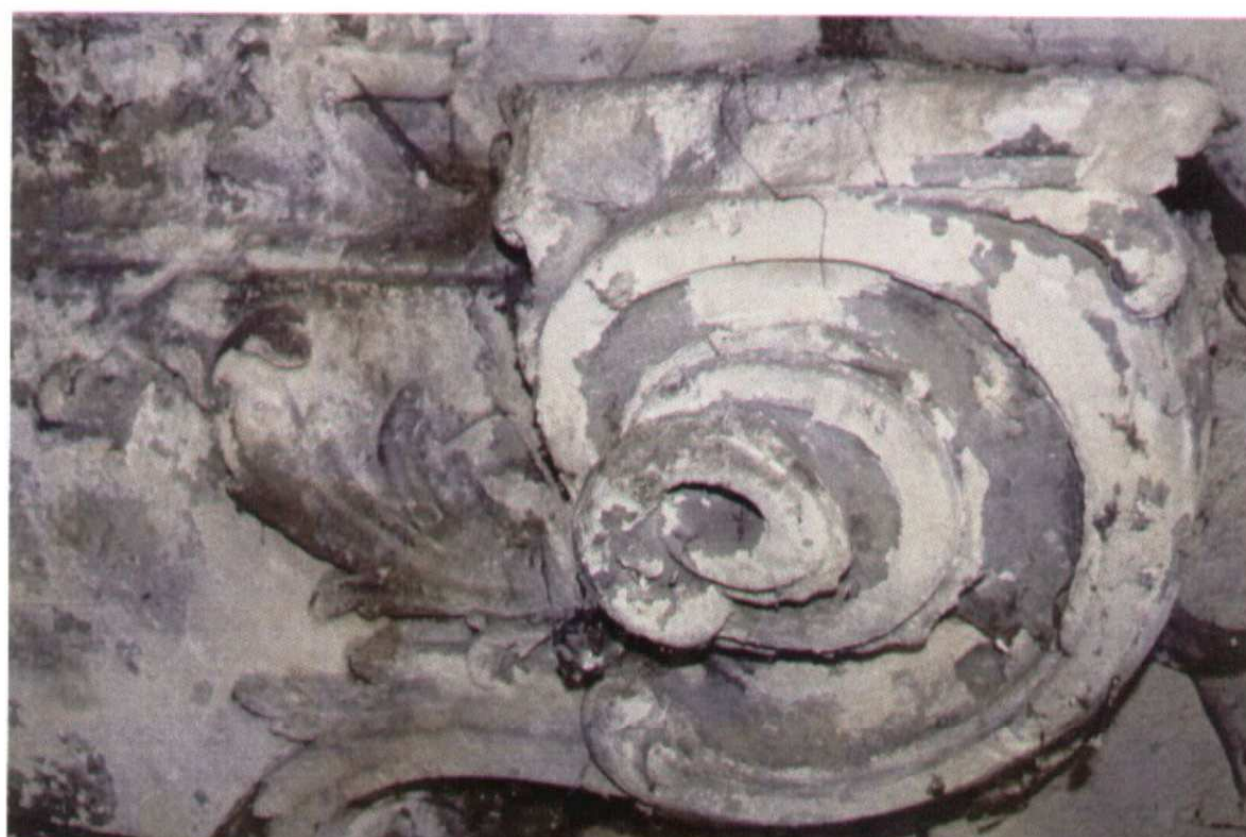
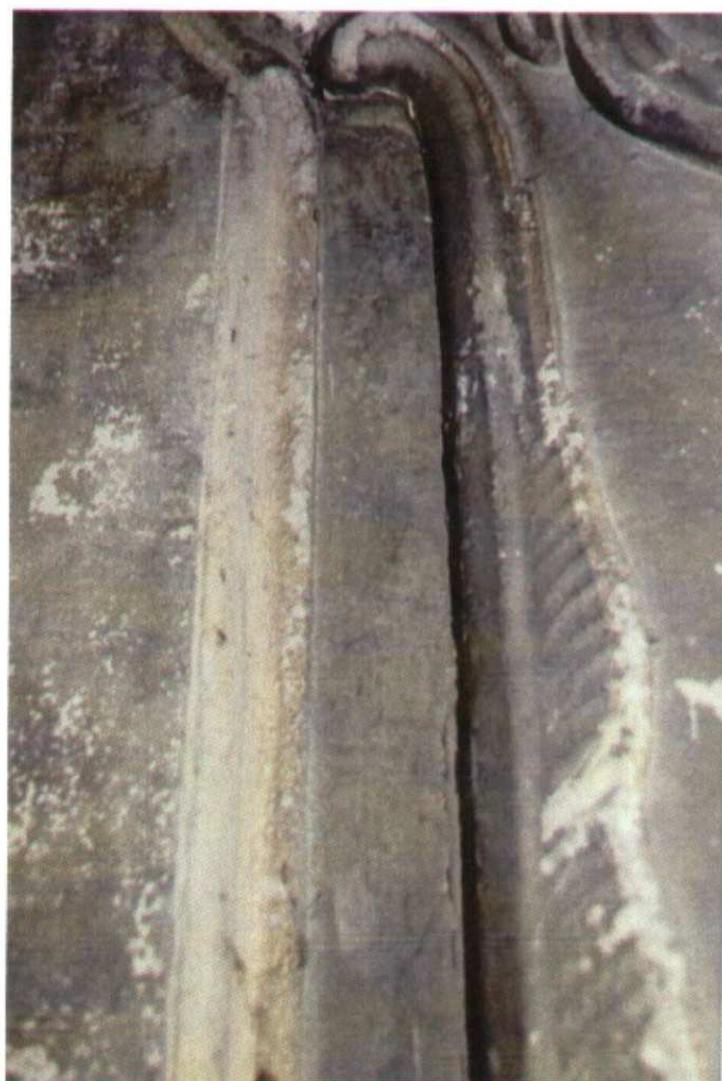
Polichromie i złocenia

Epitafium rodziny Kuntze na zachodniej ścianie kaplicy. Widoczna polichromia i złocenia oraz zabrudzenia i ubytki. Osłabienie struktury kamienia spowodowane zostało działaniem wody i krystalizacją soli. Woda pochodzi zarówno z gruntu jak i ze ściany, zamakającej z powodu nieszczelności pokrycia dachu. Wstępnie można przyjąć, że stan zachowania pierwotnej polichromii i złocień jest na tyle dobry że możliwe będzie odczytanie dekoracji malarskiej epitafium.
