Inwentaryzacja herpetologiczna Parku Norweskiego w Jeleniej Górze.

mgr Justyna Zawadzka

Wrocław, 2012

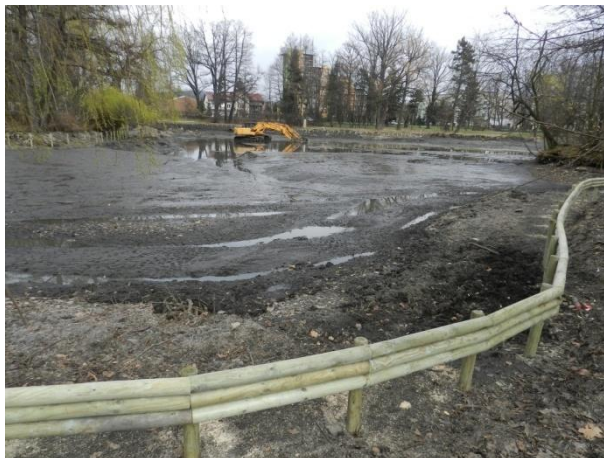
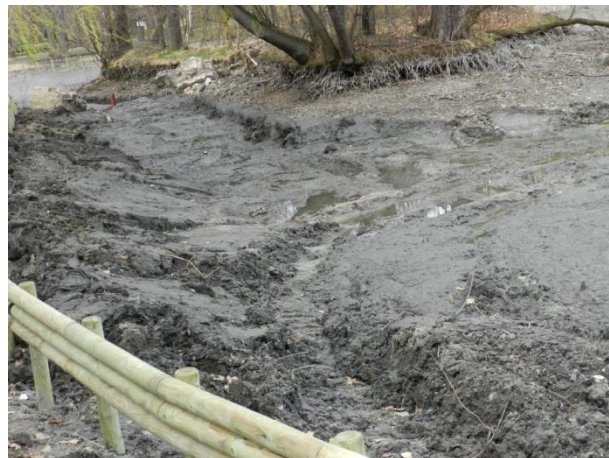
Fot 1 i 2 Prace w Stawie nr 1.
Fot J. Zawadzka.

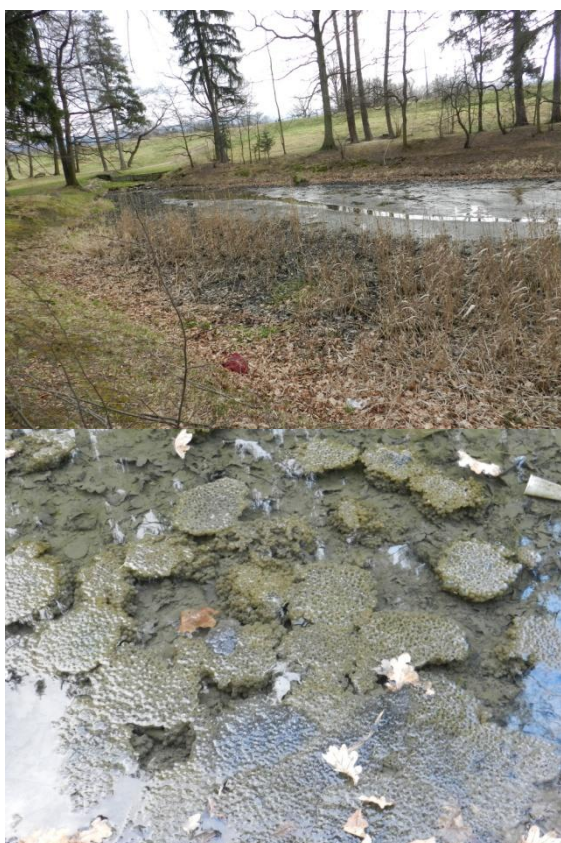
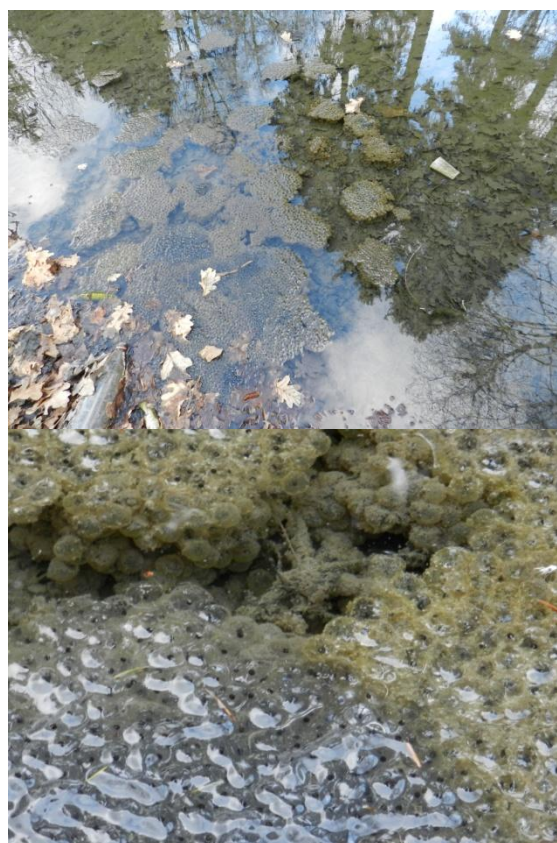
Fot. 3 - 6 . Staw nr 2, część zachowanej jeszcze roślinności przybrzeżnej (zdjęcie z lewej), kłęby skrzeku na płyčynie przy brzegu (zdjęcie z prawej). Na dole zbliżenia kłębów skrzeku żaby trawnej, zdjęcie po prawej: jasne otoczki - świeżo złożony skrzek; jaja w osłonkach z brązowym nalotem mułu- starszy skrzek (Fot. J Zawadzka).

Pierwsze przejścia kontrolne zostały dokonane w dniach 7/8 kwietnia 2012 roku. W tym czasie nad terenem Polski doszło do załamania pogody, spadła temperatura powietrza, a nad Jelenią Górą przeszła niewielka śnieżycą. W nocy natomiast temperatura spadła kilka stopni poniżej zera. Przy tych warunkach pogodowych nie zaobserwowano żadnego płaza ani gada. Jednak w Stawie nr 2, na jego południowo-zachodnim krańcu odnotowano obecność kilkudziesięciu kłębów skrzeku żaby trawnej (*R. temporaria*), przy czym jakość jaj (wygląd galaretowatej otoczki wokół jaja) wskazywała na to, że część z nich była świeżo złożona, natomiast część kilka dni wcześniej (Fot. 4 - 6). Pomimo, że woda ze zbiorników została spuszczone (Fot 1 i 2) (w dniach 7-14 marca 2012), nie wszystka woda zesza z dna zbiorników pozostawiając niewielkie płycizny w czaszy zbiornika (Fot. 3). W tej części zbiornika wychodzące z zimowej hibernacji żaby trawne podążające do miejsca rozrodu złożyły skrzek.

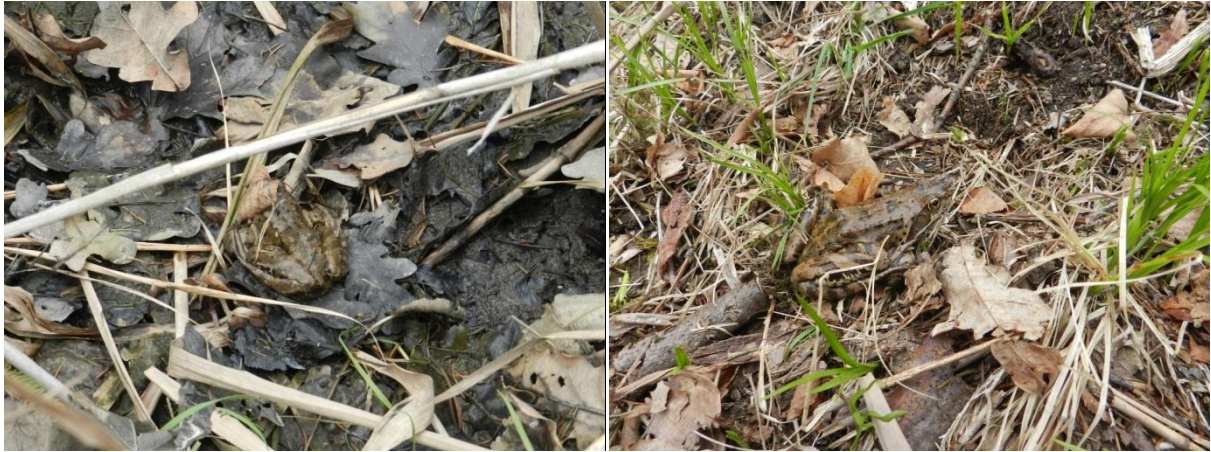
Fot 7 i 8. Zaobserwowane w dniu 14 kwietnia 2012 dorosłe osobniki żaby trawnej (Fot. J. Zawadzka).

Podczas kolejnych przejść kontrolnych 14/15 kwietnia odnotowano obecność dwóch dorosłych osobników żaby trawnej (Fot. 7 i 8) oraz kilka nowych (świeżych) kłębów skrzeku (Fot. 9 i 10). Część kłębów, które znajdowały się na skraju płycizny zaczęła powoli degenerować przez wysychanie, najprawdopodobniej z powodu obniżenia poziomu wody w płyciznie. Ze względu na fakt, że prace w zbiornikach cały czas trwają, a zarodki w jajach się rozwijają, aby nie uległy one degeneracji, a ewentualne kijanki, które mogłyby zginąć po wylęgnięciu z powodu dalszego osuszania zbiornika oraz braku pożywienia – usunięcie roślinności z dna (fot 1 i 2), skrzek należało natychmiastowo przenieść do najbliższego odpowiadającego warunkom siedliskowym tego gatunku zbiornika.

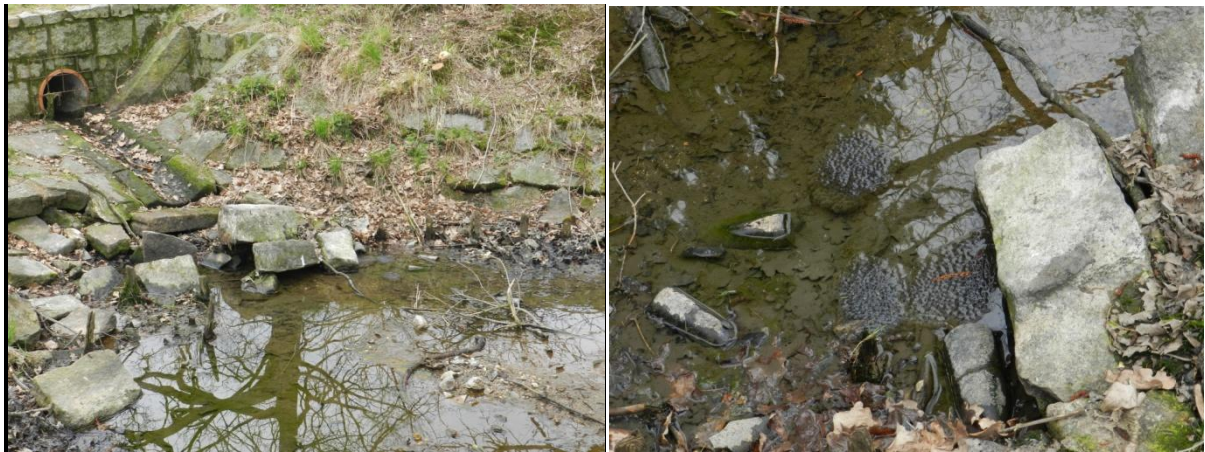
Fot 9 i 10. Świeże kłęby skrzeku żaby trawnej zaobserwowane w dniu 14 kwietnia 2012 przy wpuście do Stawu nr 2(Fot. J. Zawadzka)

Prowadzenie prac w zbiornikach wiosną, podczas okresu rozrodu płazów stanowi duże, bezpośrednie zagrożenie dla tych zwierząt. Natomiast kłębom skrzeku żaby trawnej, który został znaleziony w Stawie nr 2 groziło wyschnięcie, degeneracja zarodków oraz śmierć ewentualnych kijanek.

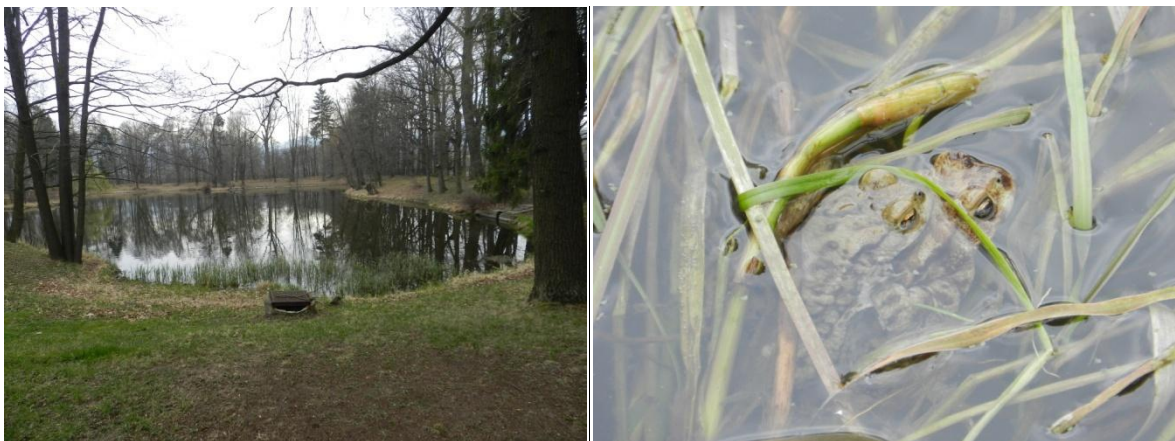
Fot 11 i 12. Staw przy ul. Podgórzyńskiej 6, w którym godowały ropuchy szare – zdjęcie z prawej(Fot. J. Zawadzka)

Zbiornik taki został zlokalizowany przy ul. Podgórzyńskiej 6, przy Ośrodku Wczasowym Dąbrówka (Fot. 11). Staw z płyciznami przy brzegu porośniętymi roślinnością

Podczas przejść kontrolnych nie zaobserwowano żadnych innych gatunków płazów, ani gadów. Ze względu na okres badań można wykluczyć występowanie na tym terenie żaby moczarowej (*R. arvalis*), ropuchy szarej (*B. bufo*), traszek zwyczajnej, grzebieniastej i górskiej (*T. vulgaris*, *T. cristatus*, *T. alpestris*), gdyż jest to okres w którym zwierzęta te już przystępują do godów i byłyby obserwowane albo migrujące/godujące osobniki albo zniesione jaja. Ponadto prace prowadzone w zbiornikach ze względu na usunięcie roślinności podwodnej uniemożliwiły traszkom przystąpienie do godów, gdyż traszki zawijają pojedyncze jaja w liście. W stawie, do którego przeniesiono skrzek żaby trawnej, w tym czasie masowo godowały ropuchy szare (Fot. 12).

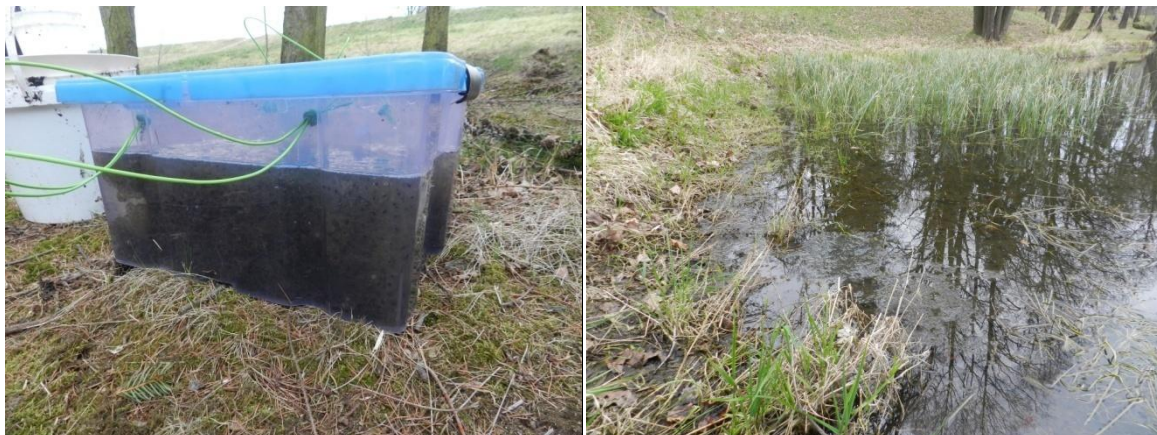
Fot. 13 i 14. Przenoszenie odłowionego ze Stawu nr 2 skrzeku. Po prawej skrzek po przeniesieniu do stawu przy ul. Podgórzeńskiej 6 (Fot. J. Zawadzka).

wodną, do której można zakotwiczyć kłęby jaj. Skrzek został odłowiony w dniu 14 kwietnia ze Stawu nr 2 i przeniesiony do w/w zbiornika (Fot.12 i 13). Podczas odławiania zliczono poszczególne kłęby jaj. W przypadku żab brunatnych: żaba trawna i moczarowa, każda samica składa jeden kłęb skrzeku i na tej podstawie można obliczyć ilość samic przystępujących do rozrodu. Łącznie odłowiono około 90 kłębów skrzeku (część z nich uległa wcześniej częściowej degradacji – rozszczepieniu na mniejsze części i uwolnione pojedyncze jaja, dlatego też nie można określić dokładnej ilości co do sztuki). Szacunkowo do rozrodu w Stawie nr 2 przystąpiło blisko 200 dorosłych osobników.

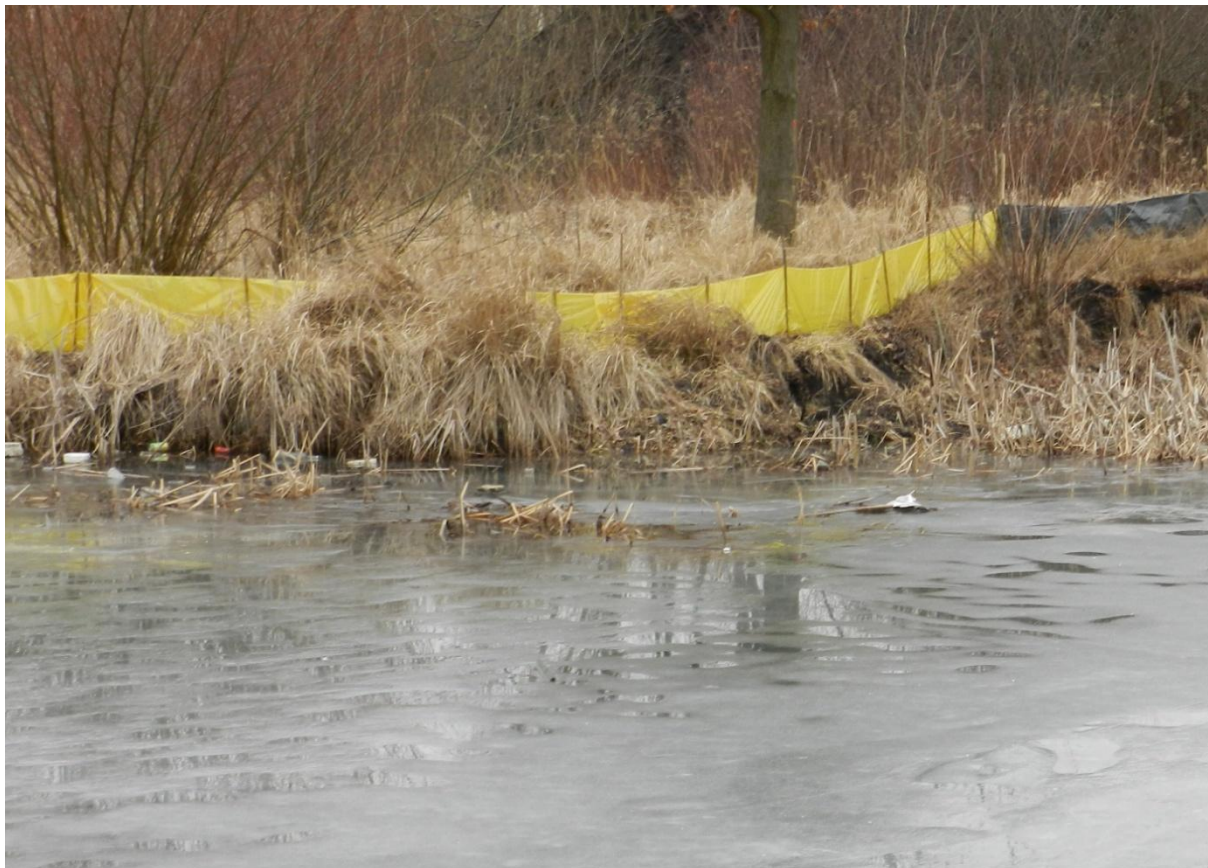
Zdjęcie przedstawiające grodzienie tymczasowe wokół zbiornika (Fot. J. Zawadzka).

1. Jak najszybsze otoczenie zbiorników tymczasowym grodzieńm płotkowym, żeby zapobiec migracji płazów do zbiorników, zostawiając otwarte jedynie miejsca wjazdu koparek do czaszy zbiorników podczas dnia, zamykać je szczelnie na okres nocy.

Płotki ustawia się wkoło zbiornika najlepiej przed okresem aktywności płazów. Folia ogrodnicza jest najczęściej stosowanym materiałem na płotki tymczasowe, można również stosować geowłókninę. Folię szerokości ok. 1m napina się na drewniane paliki, tak aby ok. 70-80 cm stanowiło część nadziemną, natomiast 20-30cm wkopuje się w ziemię na zakładkę(zagięcie) na stronę zewnętrzną(od zbiornika w stronę parku). Płotki wkopuje się starannie w podłoże, aby nie powstały jakiegokolwiek szczeliny, przez które płazy mogłyby się przedostać do zbiornika.
