## II. REKONSTRUKCJA POLICHROMII I ZŁOCENÍ

## REWITALIZACJA ZESPOŁU BAROKOWYCH KAPLIC NAGROBNYCH W JELENIEJ GÓRZE WKŁADEM W OCHRONĘ EUPROPEJSKIEGO DZIEDZICTWA NARODOWEGO

**Jelenia Góra – kościół św. Krzyża**  
**Epitafium rodziny Kuntze, zachodnia ściana w kaplicy grobowej rodziny Ullman**  
**przy północnym murze byłego cmentarza ewangelickiego**

**Wyniki badań laboratoryjnych próbek warstw malarskich.**

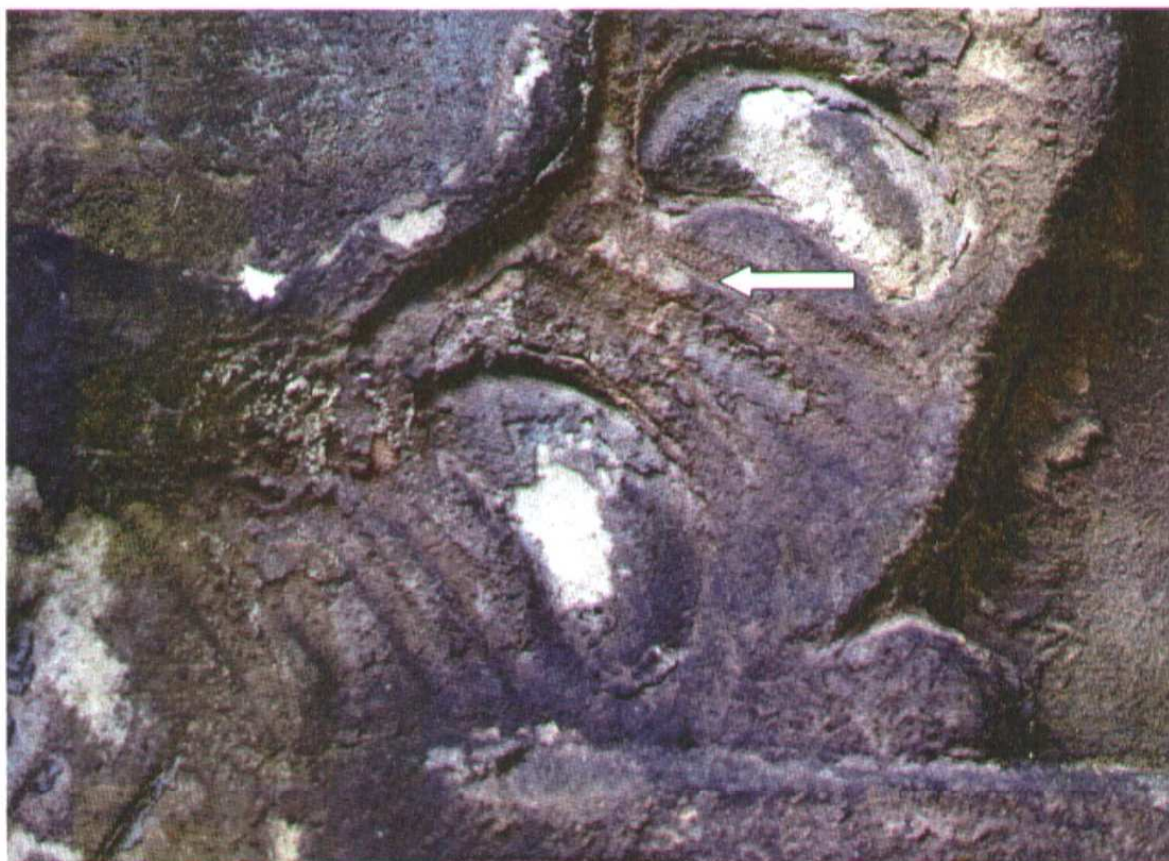
Na fotografiach widoczne są relikty polichromii i złocień.

Relikty zachowanej na kaplicach i epitafiach pierwotnej polichromii zostaną zachowane i przebadane pod kątem rozpoznania pigmentów i spoiw oraz poddane konserwacji technicznej.

**Wstępnie proponujemy wytypowanie do rekonstrukcji kilku epitafiów z zachowanymi relikwami polichromii.**

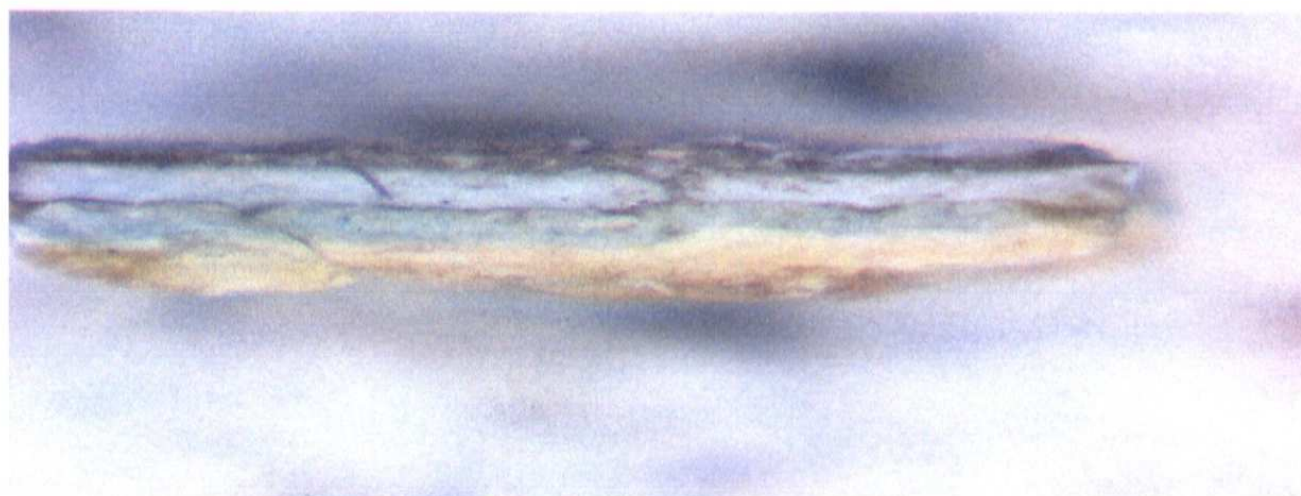
Próbka nr 1.

Na przekroju poprzecznym widoczne następujące warstwy:

1. warstwa ciemnoszara – biel z czernią
2. biel
3. cienka ciemna warstwa werniksu
4. biel z domieszką błękitu
5. zaprawa

Próbka rozpuszcza się częściowo w 2m HCl, zaprawa rozpuszcza się z wydzielaniem CO<sub>2</sub>.  
Reakcja z KI wykazała obecność jonów Pb<sup>+2</sup>.

Błękit w warstwie nr 4 reaguje z NaOH w sposób charakterystyczny dla błękitu pruskiego.

Reakcja na obecność bieli cynkowej dała wynik negatywny

Reakcja akroleinowa wykazała obecność spoiwa olejnego.

W próbce wykryto także ślady żywicy (werniks)

W najstarszych zachowanych warstwach wykryto biel ołowiową z domieszką błękitu (prawdopodobnie błękit pruski), na zaprawie kredowej. Spoiwo olejne.

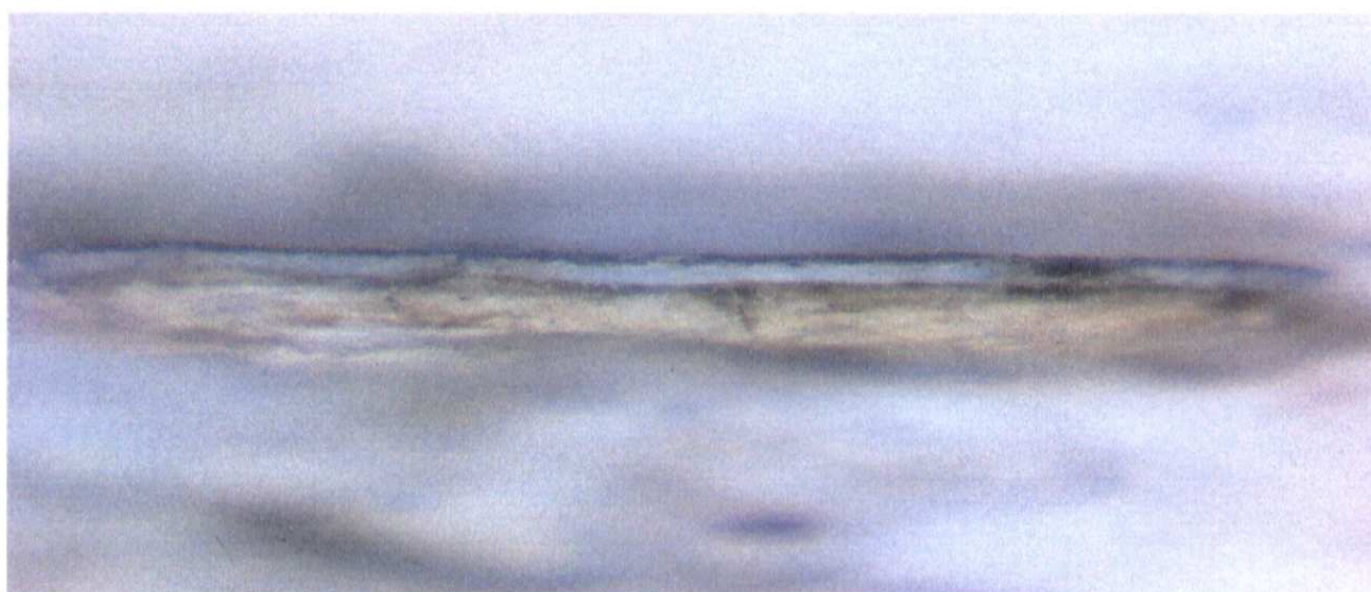
Próbka nr 2.

Na przekroju poprzecznym widoczne następujące warstwy:

1. szarość – biel z czernią, z pojedynczymi cząstkami ugru
2. biel
3. zaprawa

Próbka rozpuszcza się częściowo w 2m HCl. Reakcja z KI wykazała obecność jonów  $Pb^{+2}$ .  
Reakcja na obecność bieli cynkowej dała wynik negatywny

W najstarszej warstwie na zaprawie w obu próbkach wykryto biel ołowiową. Próbka nr 1 zawiera ponadto niewielką domieszkę błękitu – jest to prawdopodobnie błękit pruski – pigment znany od 1704 r. Spoiwo olejne.
