**ORZECZENIE TECHNICZNE
DOTYCZĄCE STAN ZACHOWANIA KAPLIC GROBOWYCH OZNACZONYCH
NUMEREM V i VI WRAZ Z ANALIZĄ PARAMETRÓW GEOTECHNICZNYCH
GRUNTU W POZIOMIE POSADOWIENIA FUNDAMENTÓW W ZESPOLE
ZABYTKOWYCH KAPLIC GROBOWYCH PRZY KOŚCIELE GARNIZONOWYM W
JELENIEJ GÓRZE**

OBIEKT: Kaplice grobowe numer V i VI w zespole zabytkowych kaplic grobowych przy Kościele Garnizonowym w Jeleniej Górze

ADRES: Jelenia Góra, ul. 1-go Maja / Kilińskiego

Jelenia Góra /Kwiecień /2009/

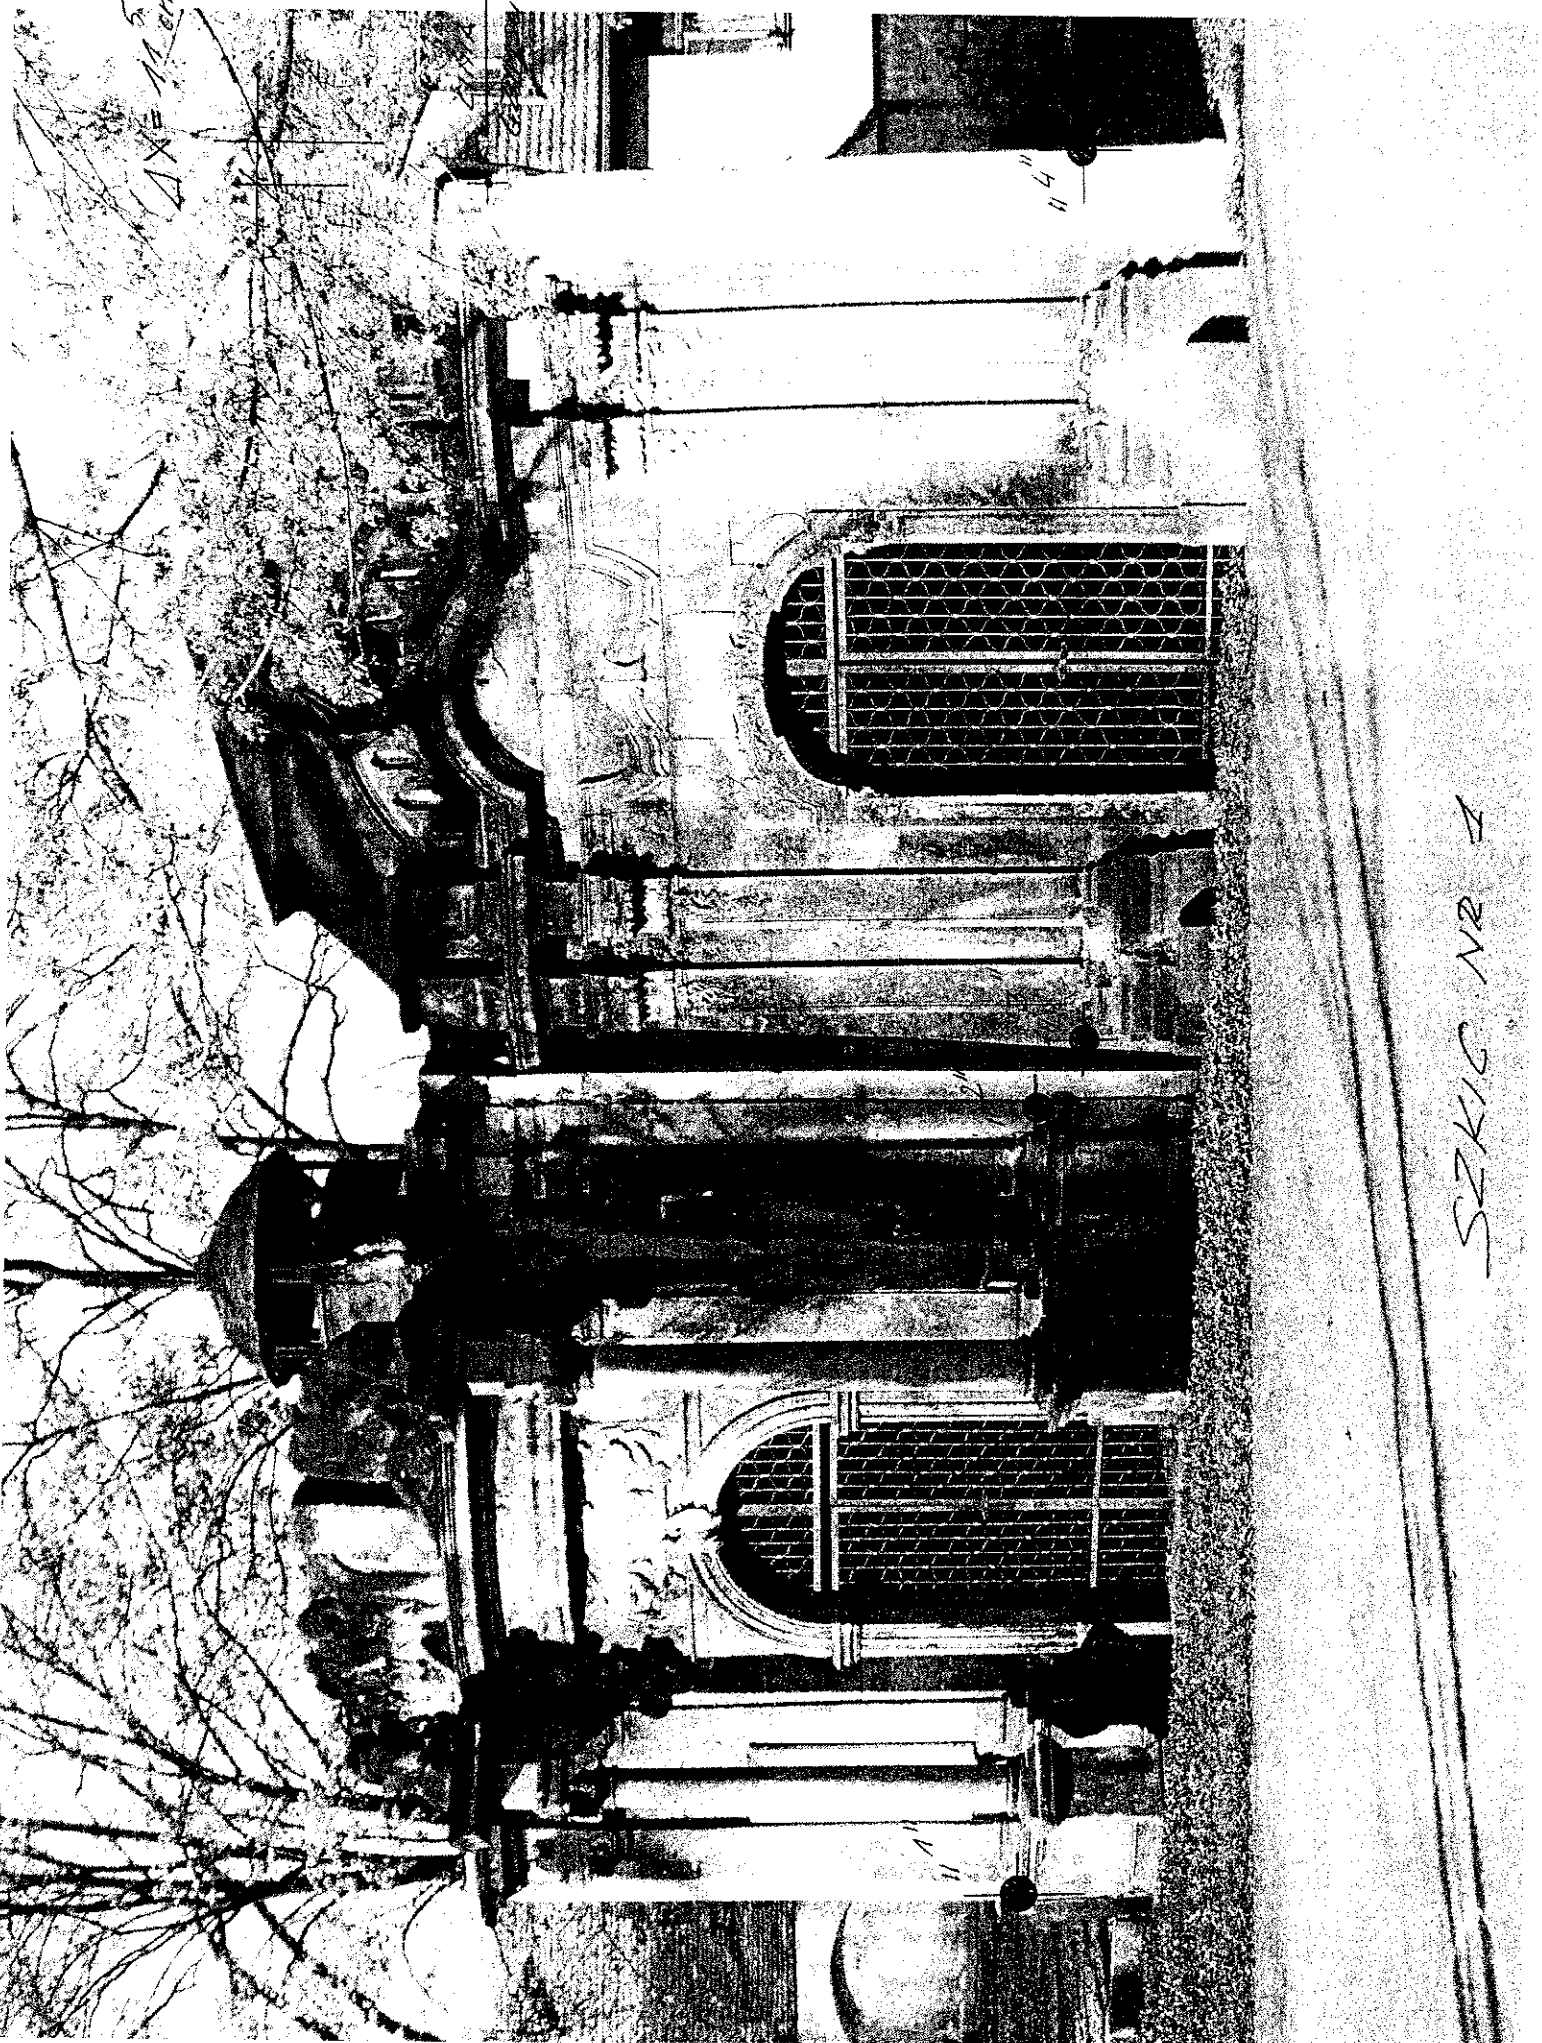
SZKIC NR 1

Na podstawie wstępnego rozpoznania przeszczeń ścian zewnętrznych kaplic wybrano na elewacjach frontowych obu kaplic cztery punkty pomiarowe zakładając, że będą to punkty odniesienia w stosunku do których wykonane zostaną pomiary przeszczeń krawędzi ścian zewnętrznych obu kaplic. Wybrane punkty pokazano na szkicu numer 1.

- w stosunku do punktu oznaczonego numerem 1 na kaplicy numer V ustalonego, że wychylenie krawędzi zewnętrznej na długości poziomicy w kierunku południowym wynosi 1,5cm

- w stosunku do punktu oznaczonego numerem 1 na kaplicy numer V ustalonego, że wychylenie krawędzi zewnętrznej na długości poziomicy w kierunku wschodnim wynosi 1,0cm

- w stosunku do punktu oznaczonego numerem 2 na kaplicy numer V ustalonego, że wychylenie krawędzi zewnętrznej na długości poziomicy w kierunku południowym wynosi 1,0cm

- w stosunku do punktu oznaczonego numerem 2 na kaplicy numer V ustalonego, że wychylenie krawędzi zewnętrznej na długości poziomicy w kierunku wschodnim wynosi 1,0cm

- w stosunku do punktu oznaczonego numerem 3 na kaplicy numer VI ustalonego, że wychylenie krawędzi zewnętrznej na długości poziomicy w kierunku południowym wynosi 6cm

- w stosunku do punktu oznaczonego numerem 3 na kaplicy numer VI ustalonego, że wychylenie krawędzi zewnętrznej na długości poziomicy w kierunku wschodnim wynosi 13,5cm

- w stosunku do punktu oznaczonego numerem 4 na kaplicy numer VI ustalonego, że wychylenie krawędzi zewnętrznej na długości poziomicy w kierunku południowym wynosi 6,5cm

- w stosunku do punktu oznaczonego numerem 4 na kaplicy numer VI ustalonego, że wychylenie krawędzi zewnętrznej na długości poziomicy w kierunku wschodnim wynosi 13,5cm

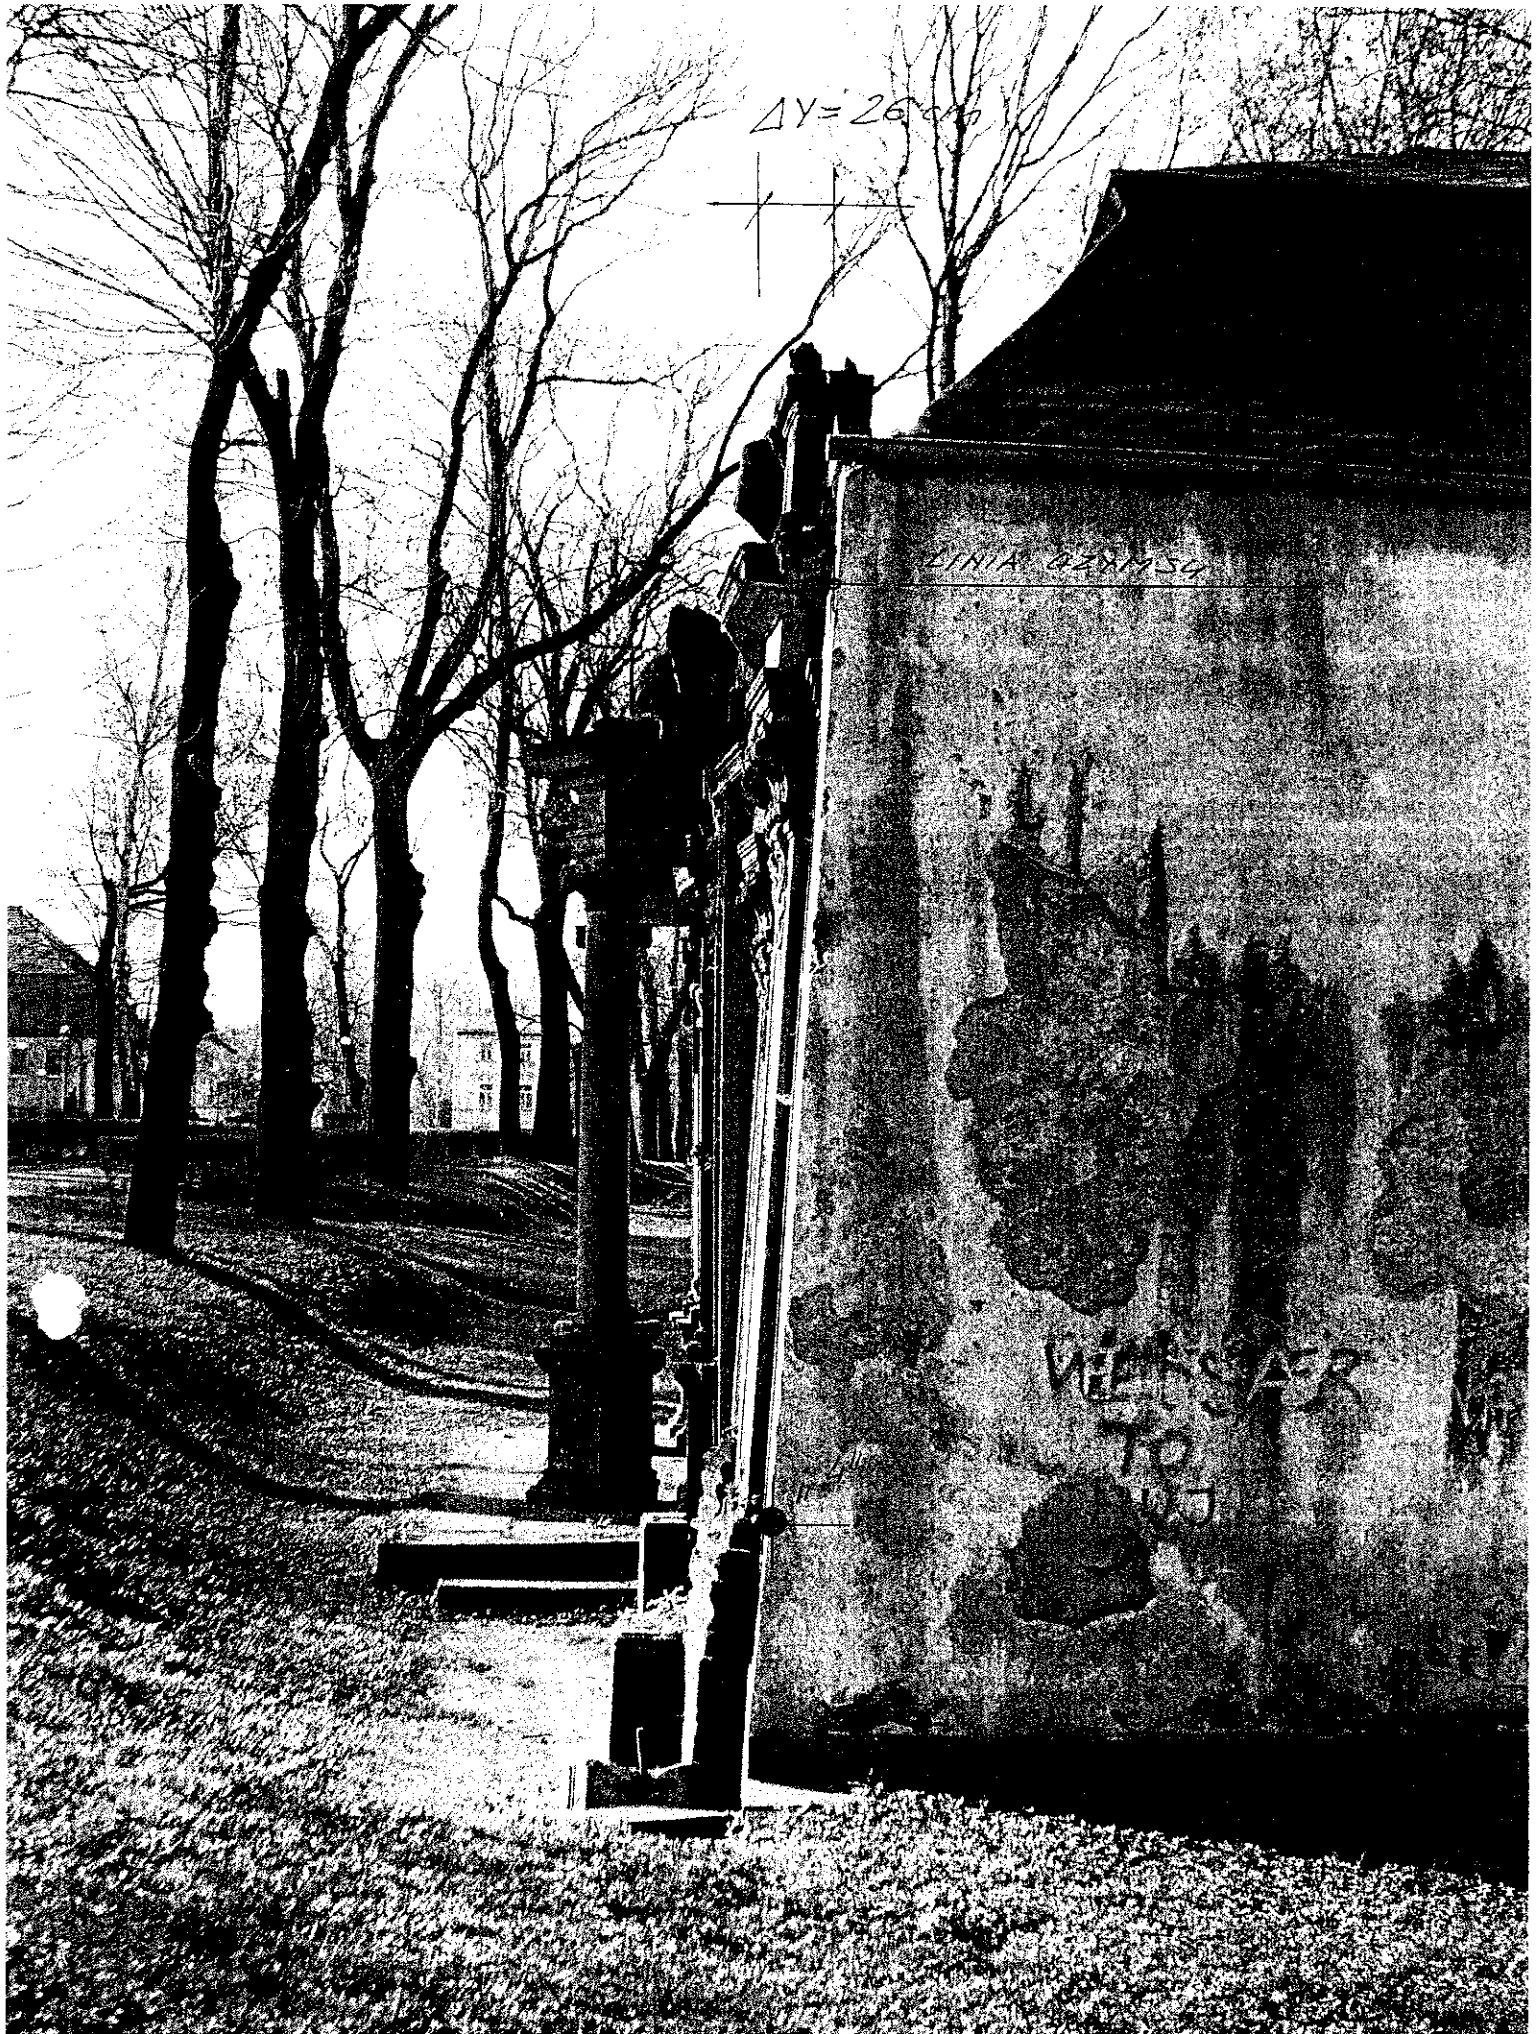
SZKIC NR 2

Z powyższych pomiarów oraz z pomiarów wysokości gzymsów poziomych nad terenem ustalono całkowite przeszczenie krawędzi zewnętrznych ścian kaplicy numer V i numer VI. Wartości tych przeszczeń są następujące:

- przeszczenie(wychylenie od pionu) krawędzi zewnętrznych kaplicy numer V w stosunku do punktów odniesienia oznaczonych numerami 1 i 2 na swojej długości(tzn. do linii poziomej gzymsu) wynoszą 2 cm w kierunku południowym i 3 cm w kierunku wschodnim
- przeszczenie(wychylenie od pionu) krawędzi zewnętrznych kaplicy numer VI w stosunku do punktów odniesienia oznaczonych numerami 3 i

- 4 na swojej długości (tzn. do linii poziomej gzymsu) wynoszą $\Delta X=11,5$ cm w kierunku południowym i $\Delta Y=26$ cm w kierunku wschodnim
- przemieszczenie pionowe (osiadanie) kaplicy numer VI w punkcie „3” określono jako różnicę w wysokościach nad terenem pomiędzy punktem „4” i „3”, która wyniosła $\Delta Z=6$ cm
 - odległość gzymsu poziomego od punktu numer 1 wynosi 422 cm
 - odległość gzymsu poziomego od punktu numer 2 wynosi 422 cm
 - odległość gzymsu poziomego od punktu numer 3 wynosi 385 cm
 - odległość gzymsu poziomego od punktu numer 4 wynosi 385 cm
 - wysokość punktu numer 1 i numer 2 nad terenem wynosi 113 cm
 - wysokość punktu numer 3 nad terenem wynosi 134 cm
 - wysokość punktu numer 4 nad terenem wynosi 140 cm

Charakter w/w przemieszczeń pokazano na szkicu numer 1 i numer 2.

$\Delta Y = 26 \text{ cm}$
